Lote 4 - Rota: Contorno

FRATAR
ENGENHARIA CONSULTIVA

Diagnóstico da Calçada	Qualidade do Serviço	
Endereço: Av.Contorno, 9081	70	C
Data do Registro: 28/10/2019 17:56:09		
Num. Lote CTM: 20001900145

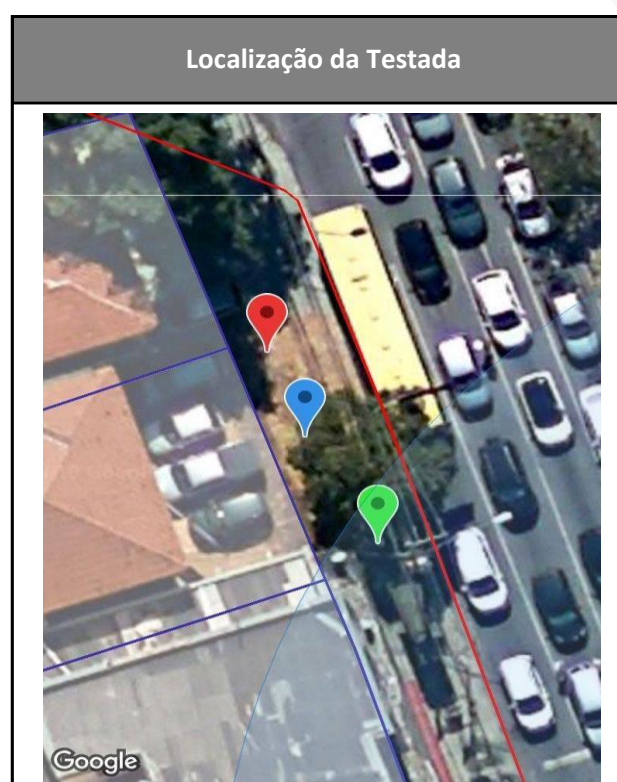
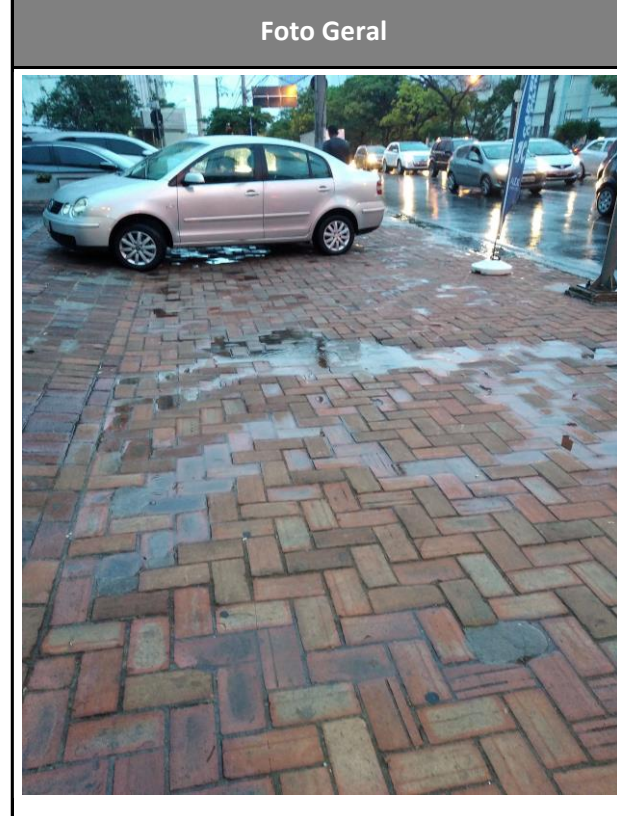
ID	Itens Avaliados	Respostas	Nota
P_1	O Mobiliário urbano está dentro da faixa de serviço de 70 cm ?	Sim	-
P_2	Qual a largura livre do Passeio ?	Acima de 1.50 m	10
P_3	Tipo de revestimento da calçada ?	Outro	0
P_4	Existencia de Buracos ?	Nenhum	10
P_5	Condições Gerais do Piso e meio-fio da calçada ?	Ótimo(a)	10
P_6	Presença de desniveis ?	Nenhum	10
P_7	Tem rebaixamento de calçada para Pedestre ?	Não	10
P_8	Possui piso tátil ao longo da Calçada ?	Não	-
P_9	A calçada Possui Rebaixamento de Veiculos correto ?	Sim	10
P_10	Existencia de altura livre menor que 2,10 m ?	Não	-
P_11	O Passeio está no padrao da SMPU ?	Não	0
P_12	A testada possui prática de estacionamento sobre o passeio ?	Sim	0
P_13	Existe algum dispositivo de Drenagem sobre a calçada ?	Não	0
P_14	Existe PED em frente a testada ?	Não	-
P_15	Existe FTP em frente a testada ?	Não	-
P_16	Classificação geral da calçada pelo pesquisador.	Ótimo(a)	10
