Diagnóstico da Calçada	Qualidade do Serviço	
Endereço: Rua Curitiba, 1429	58	C
Data do Registro: 12/11/2019 10:43:04		
#N/D

Diagnóstico da Calçada	Qualidade do Serviço		Complemento do Diagnóstico
Endereço: Rua Curitiba, 1429 Data do Registro: 12/11/2019 10:43:04 #N/D	58	C

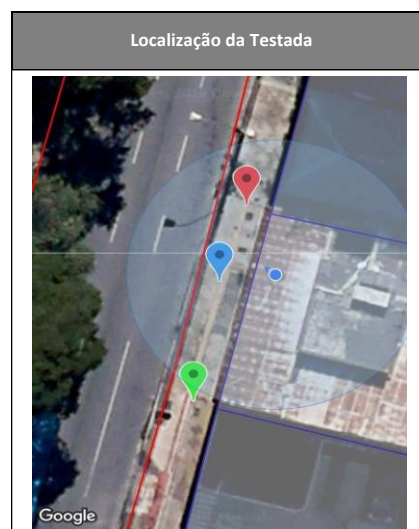
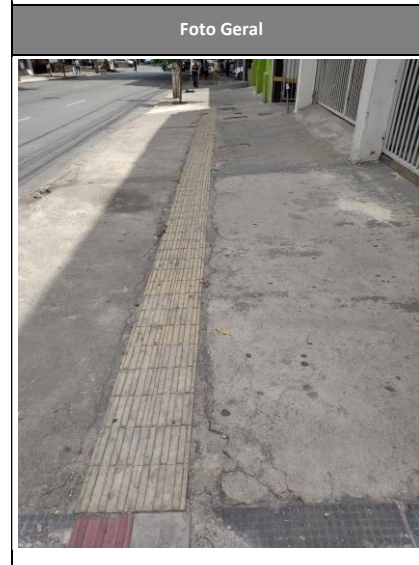
ID	Itens Avaliados	Respostas	Nota
P_1	O Mobiliário urbano está dentro da faixa de serviço de 70 cm ?	Sim	-
P_2	Qual a largura livre do Passeio ?	Acima de 1.50 m	10
P_3	Tipo de revestimento da calçada ?	Concreto	10
P_4	Existência de Buracos ?	Poucos	5
P_5	Condições Gerais do Piso e meio-fio da calçada ?	Regular	5
P_6	Presença de desníveis ?	Médio	3
P_7	Tem rebaixamento de calçada para Pedestre ?	Não	10
P_8	Possui piso tátil ao longo da Calçada ?	Sim	-
P_9	A calçada Possui Rebaixamento de Veículos correto ?	Não	0
P_10	Existência de altura livre menor que 2,10 m ?	Não	-
P_11	O Passeio está no padrão da SMPU ?	Não	0
P_12	A testada possui prática de estacionamento sobre o passeio ?	Não	10
P_13	Existe algum dispositivo de Drenagem sobre a calçada ?	Não	0
P_14	Existe PED em frente a testada ?	Não	-
P_15	Existe FTP em frente a testada ?	Não	-
P_16	Classificação geral da calçada pelo pesquisador.	Regular	5

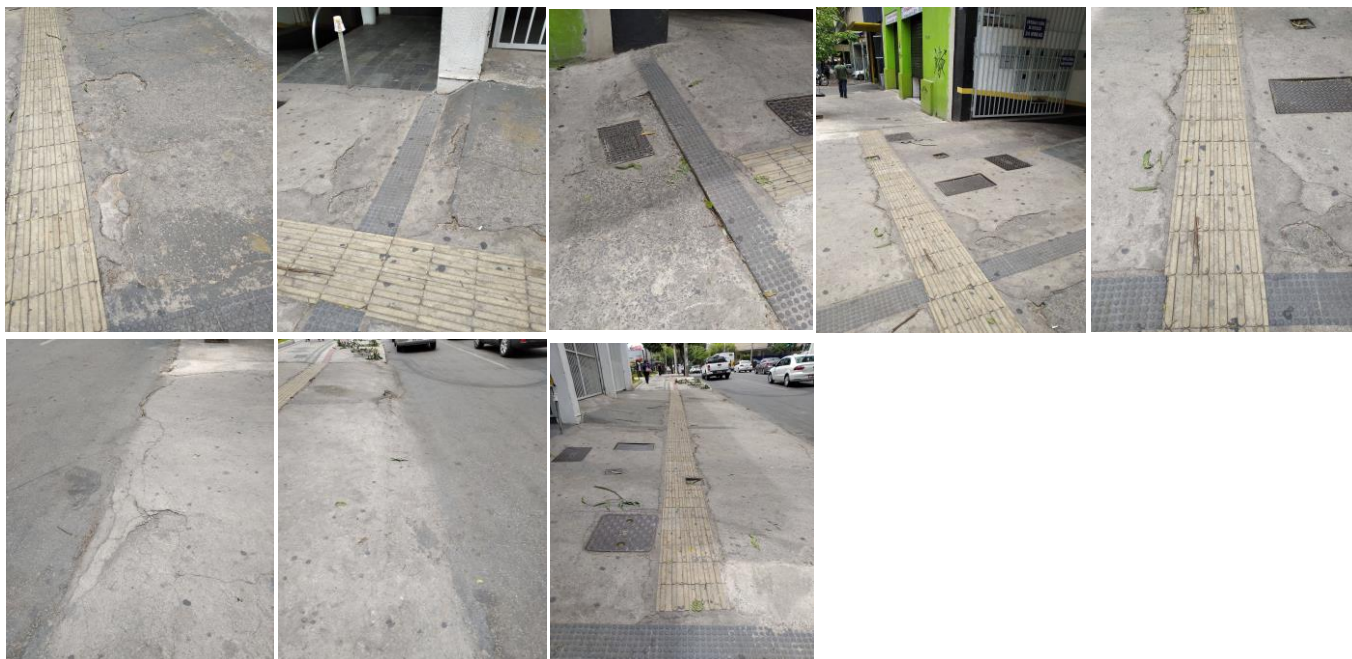
Fotos Complementares - Detalhes do Passeio

ID	Itens Avaliados	Respostas	Nota
P_7_1	Qual tipo do Rebaixo ?	0	0
P_7_1_1	Se for do Tipo 1, Passeio possui largura livre de 1,2 m ?	0	0
P_7_1_2	Se for do Tipo 1, O rebaixo tem abas conforme a norma ?	0	0
P_7_2	A rampa do rebaixo tem Inclinação da norma (8,33%) ?	0	0
P_7_3	O rebaixo possui piso tátil ?	0	0
P_7_3_1	O piso tátil de alerta e direcional do rebaixo está conforme a norma ?	0	0
P_8_1	O piso tátil está no eixo da faixa livre ?	Sim	0
P_8_2	Se tem uma leve mudança de direção está conforme a norma ?	Não	0
P_8_3	Se tem mudança de direção de 90º ou maior está conforme a norma ?	0	0
P_8_4	Se tem mudança de direção de três faixas direcionais está conforme a norma ?	0	0
P_8_5	Se tem mudança de direção de quatro faixas direcionais está conforme a norma?	0	0
P_8_6	Tem piso tátil em pontos de ônibus conforme a norma?	N.A	0
P_8_7	O piso tátil tem conexão com os lotes vizinhos?	Sim	0
P_8_8	O piso tátil está em boas condições aparentes?	Sim	0

P_8_9	O piso tátil apresenta desenho com bom senso?	Não	0
P_13_1	Dispositivo de Drenagem está devidamente instalado e bem conservado?	0	0
P_13_2	Dispositivo de Drenagem oferece risco para caminamento seguro de pedestre?	0	0
