Diagnóstico da Calçada	Qualidade do Serviço	
Endereço: Av. Ivaí, 92	55	C
Data do Registro: 25/11/2019 14:46:20		
Num. Lote CTM: 130890000205

Lote 1 - Rota: Noroeste

FRATAR
ENGENHARIA CONSULTIVA

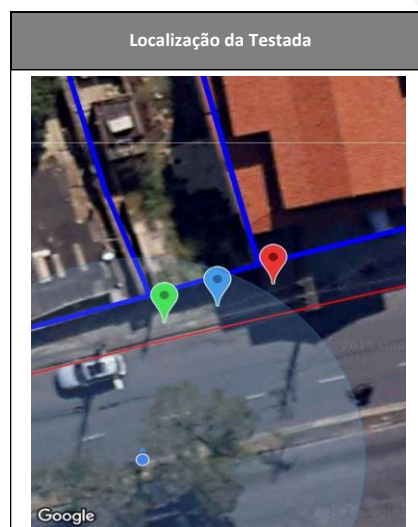
ID	Itens Avaliados	Respostas	Nota
P_1	O Mobiliário urbano está dentro da faixa de serviço de 70 cm ?	Sim	-
P_2	Qual a largura livre do Passeio ?	Acima de 1.50 m	10
P_3	Tipo de revestimento da calçada ?	Concreto	10
P_4	Existência de Buracos ?	Poucos	5
P_5	Condições Gerais do Piso e meio-fio da calçada ?	Péssimo	0
P_6	Presença de desníveis ?	Nenhum	10
P_7	Tem rebaixamento de calçada para Pedestre ?	Não	10
P_8	Possui piso tátil ao longo da Calçada ?	Não	-
P_9	A calçada Possui Rebaixamento de Veículos correto ?	N.A	0
P_10	Existência de altura livre menor que 2,10 m ?	Não	-
P_11	O Passeio está no padrão da SMPU ?	Não	0
P_12	A testada possui prática de estacionamento sobre o passeio ?	Não	10
P_13	Existe algum dispositivo de Drenagem sobre a calçada ?	Não	0
P_14	Existe PED em frente a testada ?	Não	-
P_15	Existe FTP em frente a testada ?	Não	-
P_16	Classificação geral da calçada pelo pesquisador.	Ruim	0
