Diagnóstico da Calçada	Qualidade do Serviço	
Endereço: Rua Curitiba, s/nº	53	C
Data do Registro: 12/11/2019 10:53:46		
#N/D

Diagnóstico da Calçada	Qualidade do Serviço		Complemento do Diagnóstico
Endereço: Rua Curitiba, s/nº Data do Registro: 12/11/2019 10:53:46 #N/D	53	C

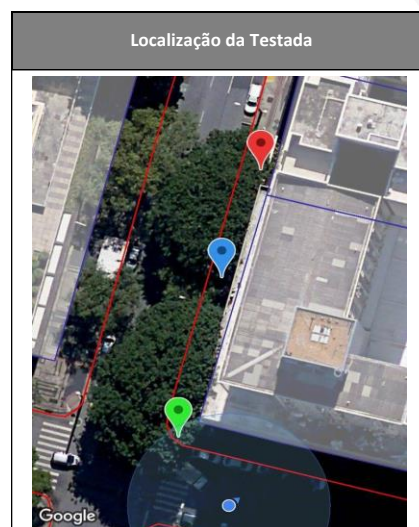
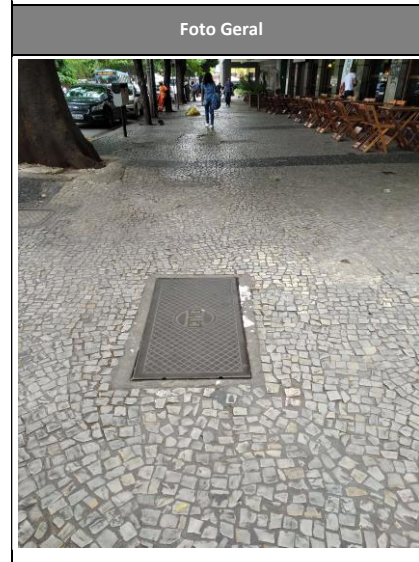
ID	Itens Avaliados	Respostas	Nota
P_1	O Mobiliário urbano está dentro da faixa de serviço de 70 cm ?	Sim	-
P_2	Qual a largura livre do Passeio ?	Acima de 1.50 m	10
P_3	Tipo de revestimento da calçada ?	Pedra Portuguesa	8
P_4	Existência de Buracos ?	Poucos	5
P_5	Condições Gerais do Piso e meio-fio da calçada ?	Regular	5
P_6	Presença de desníveis ?	Nenhum	10
P_7	Tem rebaixamento de calçada para Pedestre ?	Não, mas deveria ter.	0
P_8	Possui piso tátil ao longo da Calçada ?	Não	-
P_9	A calçada Possui Rebaixamento de Veículos correto ?	N.A	0
P_10	Existência de altura livre menor que 2,10 m ?	Não	-
P_11	O Passeio está no padrão da SMPU ?	Não	0
P_12	A testada possui prática de estacionamento sobre o passeio ?	Não	10
P_13	Existe algum dispositivo de Drenagem sobre a calçada ?	Sim	0
P_14	Existe PED em frente a testada ?	Não	-
P_15	Existe FTP em frente a testada ?	Sim	-
P_16	Classificação geral da calçada pelo pesquisador.	Regular	5
