# Lote 1 - Rota: Padre Pedro Pinto

Diagnóstico da Calçada	Qualidade do Serviço	
Endereço: Rua Padre Pedro Pinto, s/nº	67	C
Data do Registro: 22/11/2019 10:08:24		
Num. Lote CTM: 190399700020

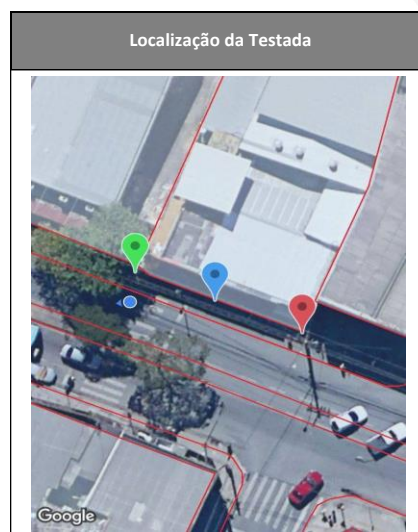
ID	Itens Avaliados	Respostas	Nota
P_1	O Mobiliário urbano está dentro da faixa de serviço de 70 cm ?	Sim	-
P_2	Qual a largura livre do Passeio ?	Acima de 1.50 m	10
P_3	Tipo de revestimento da calçada ?	Pedra Portuguesa	8
P_4	Existência de Buracos ?	Nenhum	10
P_5	Condições Gerais do Piso e meio-fio da calçada ?	Regular	5
P_6	Presença de desníveis ?	Severo	0
P_7	Tem rebaixamento de calçada para Pedestre ?	Sim	4
P_8	Possui piso tátil ao longo da Calçada ?	Não	-
P_9	A calçada Possui Rebaixamento de Veículos correto ?	Sim	10
P_10	Existência de altura livre menor que 2,10 m ?	Não	-
P_11	O Passeio está no padrão da SMPU ?	Não	0
P_12	A testada possui prática de estacionamento sobre o passeio ?	Não	10
P_13	Existe algum dispositivo de Drenagem sobre a calçada ?	Não	0
P_14	Existe PED em frente a testada ?	Não	-
P_15	Existe FTP em frente a testada ?	Não	-
P_16	Classificação geral da calçada pelo pesquisador.	Ótimo(a)	10

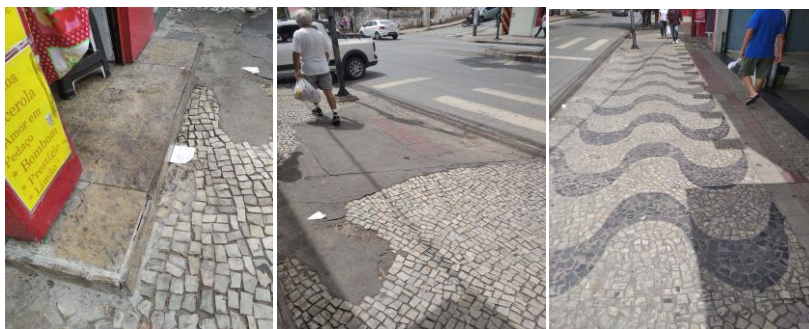
## Fotos Complementares - Detalhes do Passeio

ID	Itens Avaliados	Respostas	Nota
P_7_1	Qual tipo do Rebaixo ?	Rebaixo Tipo 1 (trapézio)	0
P_7_1_1	Se for do Tipo 1, Passeio possui largura livre de 1,2 m ?	Não	0
P_7_1_2	Se for do Tipo 1, O rebaixo tem abas conforme a norma ?	Não	-1
P_7_2	A rampa do rebaixo tem Inclinação da norma (8,33%) ?	Sim	0
P_7_3	O rebaixo possui piso tátil ?	Tem só piso de alerta	-1
P_7_3_1	O piso tátil de alerta e direcional do rebaixo está conforme a norma ?	Não	-1
P_8_1	O piso tátil está no eixo da faixa livre ?	0	0
P_8_2	Se tem uma leve mudança de direção está conforme a norma ?	0	0
P_8_3	Se tem mudança de direção de 90º ou maior está conforme a norma ?	0	0
P_8_4	Se tem mudança de direção de três faixas direcionais está conforme a norma ?	0	0
P_8_5	Se tem mudança de direção de quatro faixas direcionais está conforme a norma?	0	0
P_8_6	Tem piso tátil em pontos de ônibus conforme a norma?	0	0
P_8_7	O piso tátil tem conexão com os lotes vizinhos?	0	0
