Lote 4 - Rota: Contorno

Diagnóstico da Calçada	Qualidade do Serviço	
Endereço: Av.Contorno, 9946	80	B
Data do Registro: 28/10/2019 13:56:52		
Num. Lote CTM: 10369100130

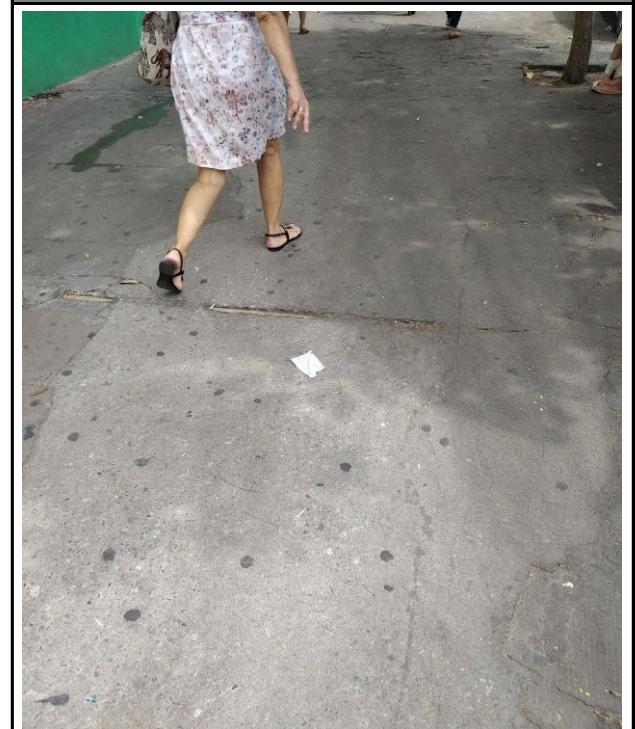
Foto Geral

ID	Itens Avaliados	Respostas	Nota
P_1	O Mobiliário urbano está dentro da faixa de serviço de 70 cm ?	Sim	-
P_2	Qual a largura livre do Passeio ?	Acima de 1.50 m	10
P_3	Tipo de revestimento da calçada ?	Concreto	10
P_4	Existencia de Buracos ?	Poucos	5
P_5	Condições Gerais do Piso e meio-fio da calçada ?	Regular	5
P_6	Presença de desniveis ?	Nenhum	10
P_7	Tem rebaixamento de calçada para Pedestre ?	Não	10
P_8	Possui piso tátil ao longo da Calçada ?	Não	-
P_9	A calçada Possui Rebaixamento de Veiculos correto ?	Sim	10
P_10	Existencia de altura livre menor que 2,10 m ?	Não	-
P_11	O Passeio está no padrao da SMPU ?	Sim	5
P_12	A testada possui prática de estacionamento sobre o passeio ?	Não	10
P_13	Existe algum dispositivo de Drenagem sobre a calçada ?	Não	0
P_14	Existe PED em frente a testada ?	Não	-
P_15	Existe FTP em frente a testada ?	Não	-
P_16	Classificação geral da calçada pelo pesquisador.	Regular	5
