Lote 4 - Rota: Contorno

FRATAR
ENGENHARIA CONSULTIVA

Diagnóstico da Calçada	Qualidade do Serviço	
Endereço: Av.Contorno, 1970	80	B
Data do Registro: 05/11/2019 09:56:54		
Num. Lote CTM: 10025900330

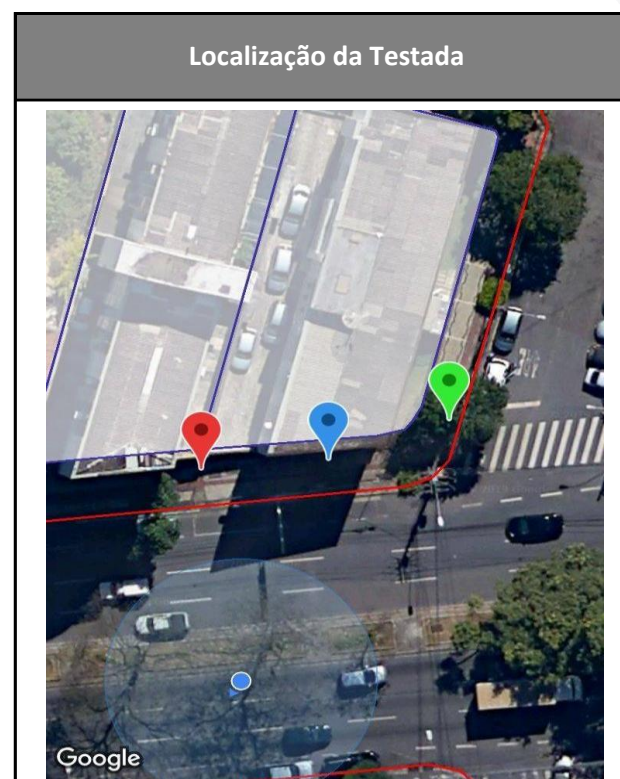
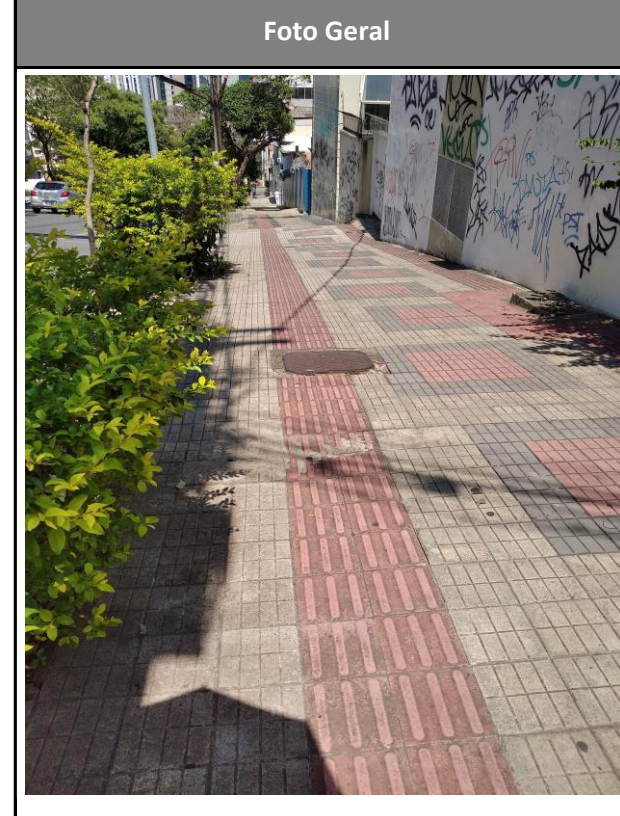
ID	Itens Avaliados	Respostas	Nota
P_1	O Mobiliário urbano está dentro da faixa de serviço de 70 cm ?	Sim	-
P_2	Qual a largura livre do Passeio ?	Acima de 1.50 m	10
P_3	Tipo de revestimento da calçada ?	Ladrilho Hidráulico	10
P_4	Existencia de Buracos ?	Poucos	5
P_5	Condições Gerais do Piso e meio-fio da calçada ?	Ótimo(a)	10
P_6	Presença de desniveis ?	Nenhum	10
P_7	Tem rebaixamento de calçada para Pedestre ?	Sim	5
P_8	Possui piso tátil ao longo da Calçada ?	Sim	-
P_9	A calçada Possui Rebaixamento de Veiculos correto ?	Sim	10
P_10	Existencia de altura livre menor que 2,10 m ?	Não	-
P_11	O Passeio está no padrao da SMPU ?	Não	0
P_12	A testada possui prática de estacionamento sobre o passeio ?	Não	10
P_13	Existe algum dispositivo de Drenagem sobre a calçada ?	Não	0
P_14	Existe PED em frente a testada ?	Não	-
P_15	Existe FTP em frente a testada ?	Sim	-
P_16	Classificação geral da calçada pelo pesquisador.	Ótimo(a)	10

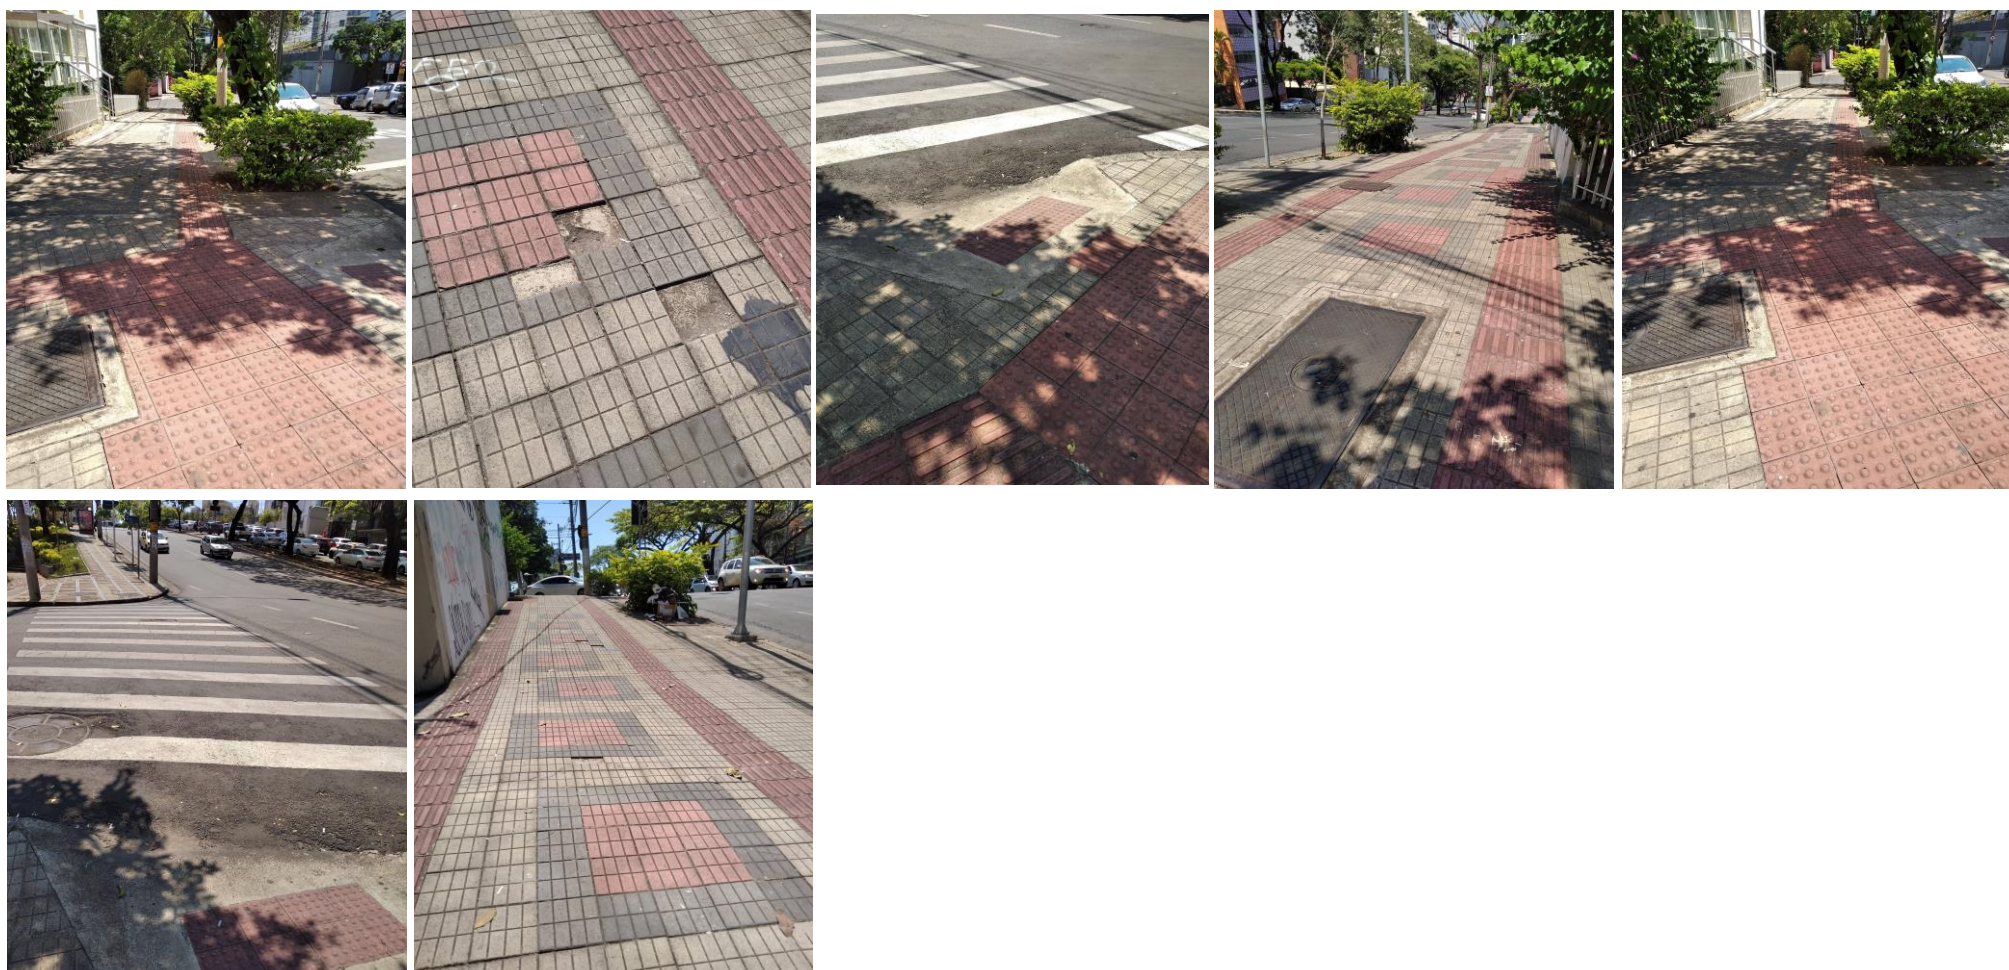
Fotos Complementares - Detalhes do Passeio

ID	Itens Avaliados	Respostas	Nota
P_7_1	Qual tipo do Rebaixo ?	Rebaixo Tipo 1 (trapézio)	0
P_7_1_1	Se for do Tipo 1, Passeio possui largura livre de 1,2 m ?	Não	0
P_7_1_2	Se for do Tipo 1, O rebaixo tem abas conforme a norma ?	Não	0
P_7_2	A rampa do rebaixo tem Inclinação da norma (8,33%) ?	Sim	0
P_7_3	O rebaixo possui piso tátil ?	Tem só piso de alerta	0
P_7_3_1	O piso tátil de alerta e direcional do rebaixo está conforme a norma ?	Sim	0
P_8_1	O piso tátil está no eixo da faixa livre ?	Sim	0
P_8_2	Se tem uma leve mudança de direção está conforme a norma ?	Não	0
P_8_3	Se tem mudança de direção de 90º ou maior está conforme a norma ?	0	0
P_8_4	Se tem mudança de direção de três faixas direcionais está conforme a norma ?	0	0
P_8_5	Se tem mudança de direção de quatro faixas direcionais está conforme a norma?	0	0
P_8_6	Tem piso tátil em pontos de ônibus conforme a norma?	N.A	0
P_8_7	O piso tátil tem conexão com os lotes vizinhos?	Sim	0

P_8_8	O piso tátil está em boas condições aparentes?	Sim	0
P_8_9	O piso tátil apresenta desenho com bom senso?	Sim	0
P_13_1	Dispositivo de Drenagem está devidamente instalado e bem conservado?	0	0
P_13_2	Dispositivo de Drenagem oferece risco para caminhamento seguro de pedestre?	0	0
