# Lote 4 - Rota: Contorno

Diagnóstico da Calçada	Qualidade do Serviço	
Endereço: Av.Contorno, 10852	<b>72</b>	<b>B</b>
Data do Registro: 29/10/2019 12:29:10		
Num. Lote CTM: 10422100295

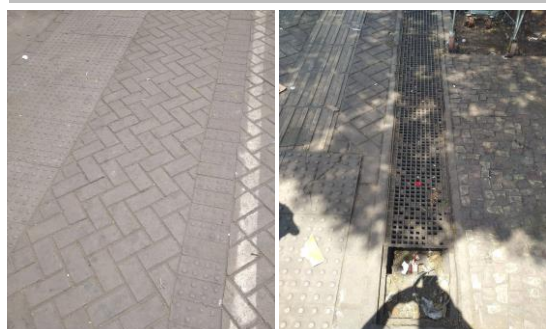
## Fotos Complementares - Detalhes do Passeio

P_8_9	O piso tátil apresenta desenho com bom senso?	Sim	0
P_13_1	Dispositivo de Drenagem está devidamente instalado e bem conservado?	Não	-3
P_13_2	Dispositivo de Drenagem oferece risco para caminamento seguro de pedestre?	Sim	-5
