Lote 4 - Rota: Raja Gabaglia

Diagnóstico da Calçada	Qualidade do Serviço	
Endereço: Av. Raja Gabaglia, 835 Data do Registro: 07/11/2019 16:34:41 Num. Lote CTM: 90540201100	88	B

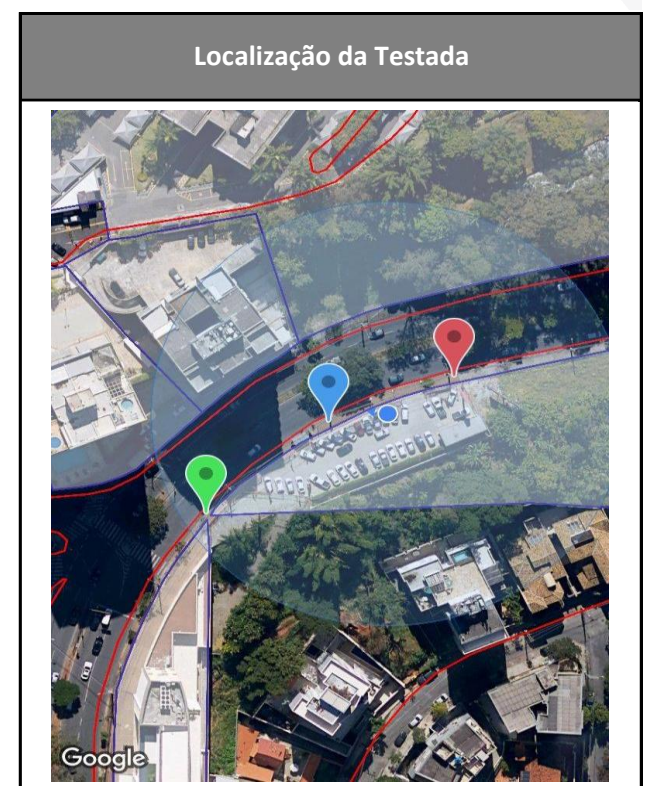
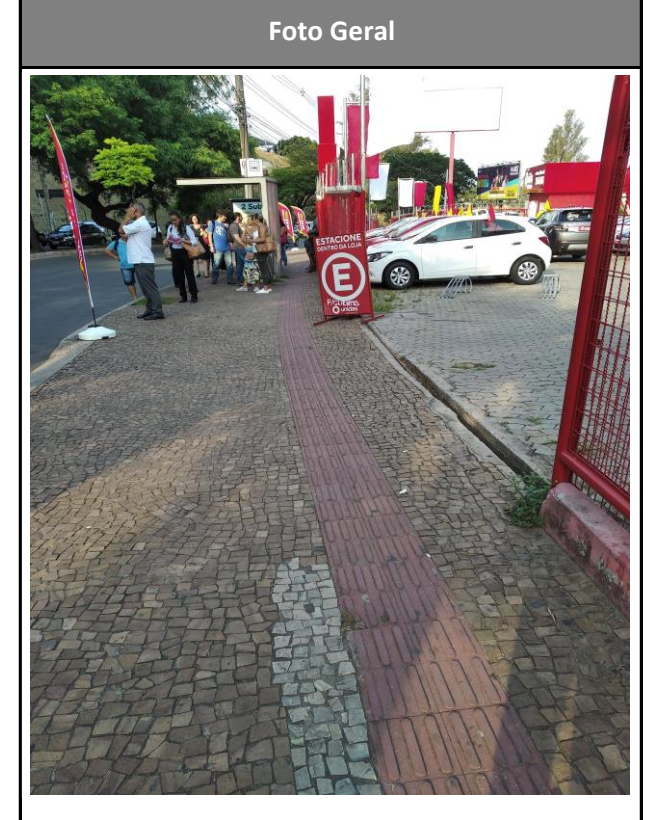
ID	Itens Avaliados	Respostas	Nota
P_1	O Mobiliário urbano está dentro da faixa de serviço de 70 cm ?	Sim	-
P_2	Qual a largura livre do Passeio ?	Acima de 1.50 m	10
P_3	Tipo de revestimento da calçada ?	Pedra Portuguesa	8
P_4	Existência de Buracos ?	Nenhum	10
P_5	Condições Gerais do Piso e meio-fio da calçada ?	Ótimo(a)	10
P_6	Presença de desníveis ?	Nenhum	10
P_7	Tem rebaixamento de calçada para Pedestre ?	Não	10
P_8	Possui piso tátil ao longo da Calçada ?	Sim	-
P_9	A calçada Possui Rebaixamento de Veículos correto ?	Sim	10
P_10	Existência de altura livre menor que 2,10 m ?	Não	-
P_11	O Passeio está no padrão da SMPU ?	Não	0
P_12	A testada possui prática de estacionamento sobre o passeio ?	Não	10
P_13	Existe algum dispositivo de Drenagem sobre a calçada ?	Não	0
P_14	Existe PED em frente a testada ?	Sim	-
P_15	Existe FTP em frente a testada ?	Não	-
P_16	Classificação geral da calçada pelo pesquisador.	Ótimo(a)	10
