Lote 4 - Rota: Raja Gabaglia

FRATAR
ENGENHARIA CONSULTIVA

Diagnóstico da Calçada	Qualidade do Serviço	
Endereço: Av. Raja Gabaglia, 4000 Data do Registro: 11/11/2019 10:31:35 Num. Lote CTM: 90999200090	80	B

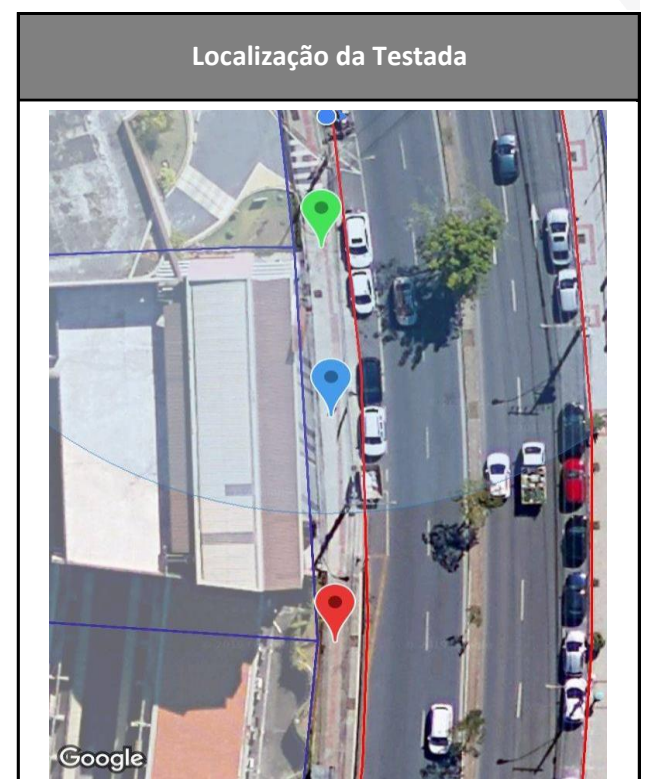
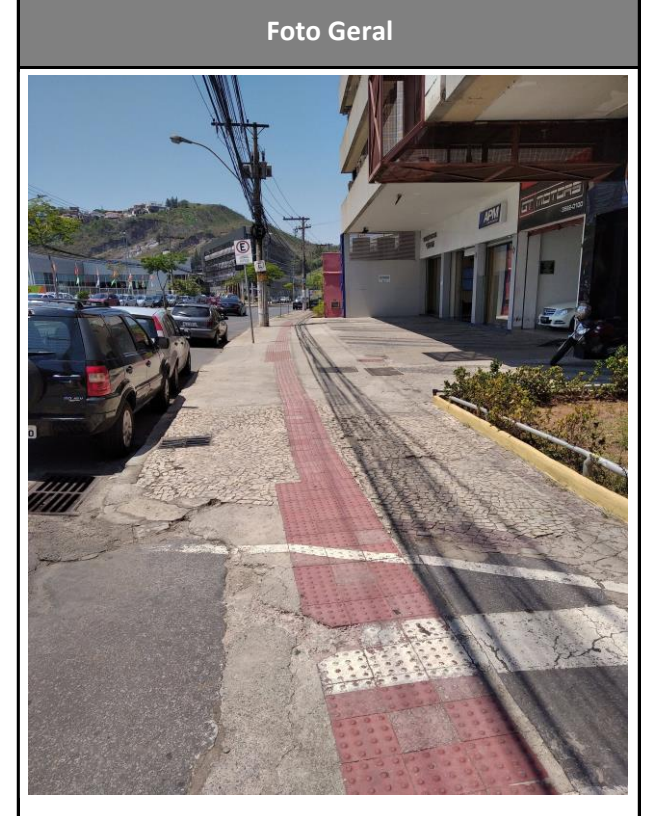
ID	Itens Avaliados	Respostas	Nota
P_1	O Mobiliário urbano está dentro da faixa de serviço de 70 cm ?	Sim	-
P_2	Qual a largura livre do Passeio ?	Acima de 1.50 m	10
P_3	Tipo de revestimento da calçada ?	Concreto	10
P_4	Existência de Buracos ?	Nenhum	10
P_5	Condições Gerais do Piso e meio-fio da calçada ?	Ótimo(a)	10
P_6	Presença de desniveis ?	Nenhum	10
P_7	Tem rebaixamento de calçada para Pedestre ?	Não	10
P_8	Possui piso tátil ao longo da Calçada ?	Sim	-
P_9	A calçada Possui Rebaixamento de Veículos correto ?	Sim	10
P_10	Existência de altura livre menor que 2,10 m ?	Não	-
P_11	O Passeio está no padrão da SMPU ?	Não	0
P_12	A testada possui prática de estacionamento sobre o passeio ?	Sim	0
P_13	Existe algum dispositivo de Drenagem sobre a calçada ?	Não	0
P_14	Existe PED em frente a testada ?	Não	-
P_15	Existe FTP em frente a testada ?	Não	-
P_16	Classificação geral da calçada pelo pesquisador.	Ótimo(a)	10
