Diagnóstico da Calçada	Qualidade do Serviço	
Endereço: Av. Afonso Pena, 549	78	B
Data do Registro: 04/11/2019 11:56:59		
Num. Lote CTM: 10465300075

Diagnóstico da Calçada	Qualidade do Serviço		Complemento do Diagnóstico
Endereço: Av. Afonso Pena, 549 Data do Registro: 04/11/2019 11:56:59 Num. Lote CTM: 10465300075	78	B

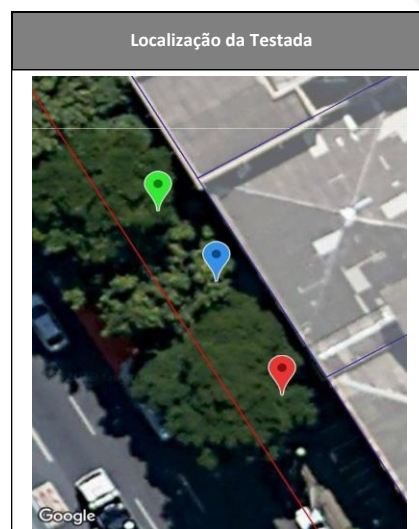
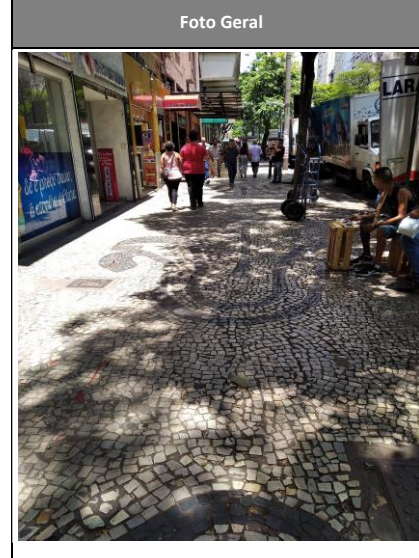
ID	Itens Avaliados	Respostas	Nota
P_1	O Mobiliário urbano está dentro da faixa de serviço de 70 cm ?	Sim	-
P_2	Qual a largura livre do Passeio ?	Acima de 1.50 m	10
P_3	Tipo de revestimento da calçada ?	Pedra Portuguesa	8
P_4	Existência de Buracos ?	Nenhum	10
P_5	Condições Gerais do Piso e meio-fio da calçada ?	Ótimo(a)	10
P_6	Presença de desníveis ?	Nenhum	10
P_7	Tem rebaixamento de calçada para Pedestre ?	Não	10
P_8	Possui piso tátil ao longo da Calçada ?	Não	-
P_9	A calçada Possui Rebaixamento de Veículos correto ?	N.A	0
P_10	Existência de altura livre menor que 2,10 m ?	Não	-
P_11	O Passeio está no padrão da SMPU ?	Não	0
P_12	A testada possui prática de estacionamento sobre o passeio ?	Não	10
P_13	Existe algum dispositivo de Drenagem sobre a calçada ?	Não	0
P_14	Existe PED em frente a testada ?	Não	-
P_15	Existe FTP em frente a testada ?	Não	-
P_16	Classificação geral da calçada pelo pesquisador.	Ótimo(a)	10
