Diagnóstico da Calçada	Qualidade do Serviço	
Endereço: Av. Abílio Machado, 250	65	C
Data do Registro: 08/11/2019 09:26:02		
Num. Lote CTM: 130457400065

Lote 1 - Rota: Noroeste

FRATAR
ENGENHARIA CONSULTIVA

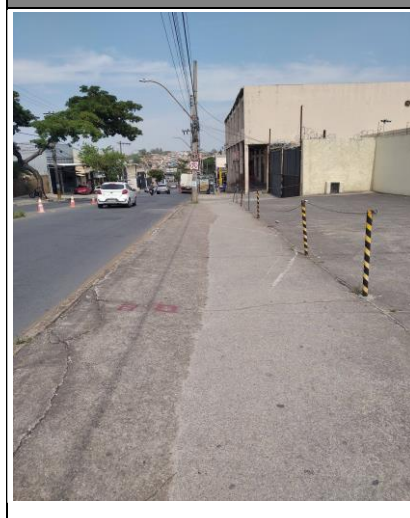
Foto Geral

ID	Itens Avaliados	Respostas	Nota
P_1	O Mobiliário urbano está dentro da faixa de serviço de 70 cm ?	Sim	-
P_2	Qual a largura livre do Passeio ?	Acima de 1.50 m	10
P_3	Tipo de revestimento da calçada ?	Concreto	10
P_4	Existência de Buracos ?	Nenhum	10
P_5	Condições Gerais do Piso e meio-fio da calçada ?	Ótimo(a)	10
P_6	Presença de desníveis ?	Nenhum	10
P_7	Tem rebaixamento de calçada para Pedestre ?	Não	10
P_8	Possui piso tátil ao longo da Calçada ?	Não	-
P_9	A calçada Possui Rebaixamento de Veículos correto ?	N.A	0
P_10	Existência de altura livre menor que 2,10 m ?	Não	-
P_11	O Passeio está no padrão da SMPU ?	Não	0
P_12	A testada possui prática de estacionamento sobre o passeio ?	Sim	0
P_13	Existe algum dispositivo de Drenagem sobre a calçada ?	Não	0
P_14	Existe PED em frente a testada ?	Não	-
P_15	Existe FTP em frente a testada ?	Não	-
P_16	Classificação geral da calçada pelo pesquisador.	Regular	5
