Diagnóstico da Calçada	Qualidade do Serviço	
Endereço: Av. Brigadeiro Eduardo Gomes, 427	65	C
Data do Registro: 26/11/2019 14:24:23		
Num. Lote CTM: 130090800305

Lote 1 - Rota: Noroeste

FRATAR
ENGENHARIA CONSULTIVA

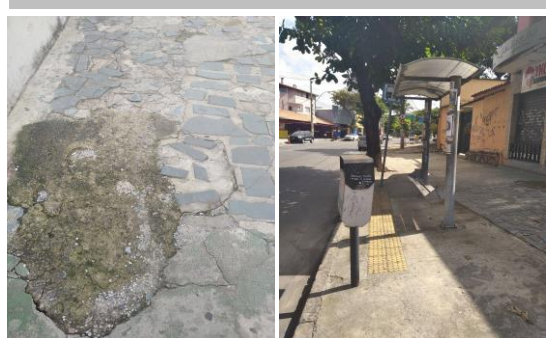
Fotos Complementares - Detalhes do Passeio

ID	Itens Avaliados	Respostas	Nota
P_1	O Mobiliário urbano está dentro da faixa de serviço de 70 cm ?	Sim	-
P_2	Qual a largura livre do Passeio ?	Acima de 1.50 m	10
P_3	Tipo de revestimento da calçada ?	Concreto	10
P_4	Existência de Buracos ?	Poucos	5
P_5	Condições Gerais do Piso e meio-fio da calçada ?	Regular	5
P_6	Presença de desníveis ?	Nenhum	10
P_7	Tem rebaixamento de calçada para Pedestre ?	Não	10
P_8	Possui piso tátil ao longo da Calçada ?	Não	-
P_9	A calçada Possui Rebaixamento de Veículos correto ?	N.A	0
P_10	Existência de altura livre menor que 2,10 m ?	Não	-
P_11	O Passeio está no padrão da SMPU ?	Não	0
P_12	A testada possui prática de estacionamento sobre o passeio ?	Não	10
P_13	Existe algum dispositivo de Drenagem sobre a calçada ?	Não	0
P_14	Existe PED em frente a testada ?	Sim	-
P_15	Existe FTP em frente a testada ?	Não	-
P_16	Classificação geral da calçada pelo pesquisador.	Regular	5
