Lote 1 - Rota: Padre Pedro Pinto

Diagnóstico da Calçada	Qualidade do Serviço	
Endereço: Rua Padre Pedro Pinto, 2675	38	D
Data do Registro: 21/11/2019 10:41:57		
Num. Lote CTM: 210603000510

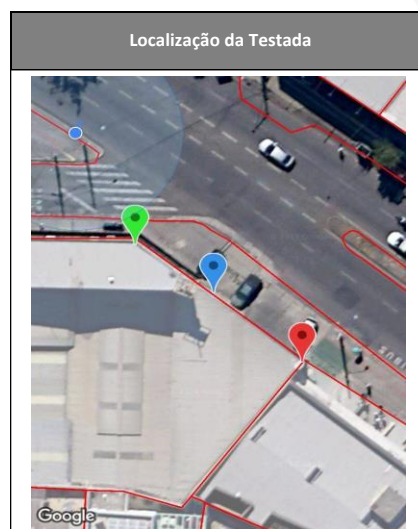
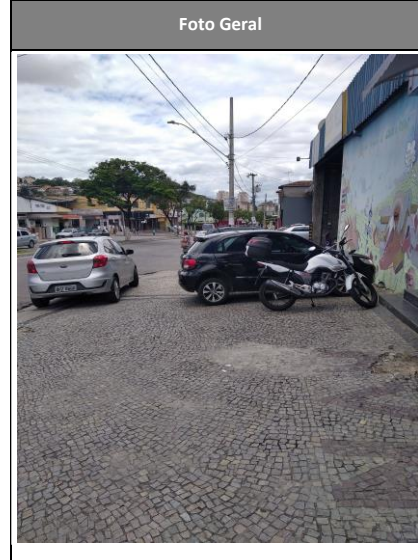
ID	Itens Avaliados	Respostas	Nota
P_1	O Mobiliário urbano está dentro da faixa de serviço de 70 cm ?	Sim	-
P_2	Qual a largura livre do Passeio ?	Acima de 1.50 m	10
P_3	Tipo de revestimento da calçada ?	Pedra Portuguesa	8
P_4	Existência de Buracos ?	Poucos	5
P_5	Condições Gerais do Piso e meio-fio da calçada ?	Péssimo	0
P_6	Presença de desníveis ?	Nenhum	10
P_7	Tem rebaixamento de calçada para Pedestre ?	Não, mas deveria ter.	0
P_8	Possui piso tátil ao longo da Calçada ?	Não	-
P_9	A calçada Possui Rebaixamento de Veículos correto ?	Não	0
P_10	Existência de altura livre menor que 2,10 m ?	Não	-
P_11	O Passeio está no padrão da SMPU ?	Não	0
P_12	A testada possui prática de estacionamento sobre o passeio ?	Sim	0
P_13	Existe algum dispositivo de Drenagem sobre a calçada ?	Não	0
P_14	Existe PED em frente a testada ?	Não	-
P_15	Existe FTP em frente a testada ?	Sim	-
P_16	Classificação geral da calçada pelo pesquisador.	Regular	5
