Lote 4 - Rota: Contorno

Diagnóstico da Calçada	Qualidade do Serviço	
Endereço: Av.Contorno, 1505 Data do Registro: 01/11/2019 13:52:55 Num. Lote CTM: 60009100080	80	B

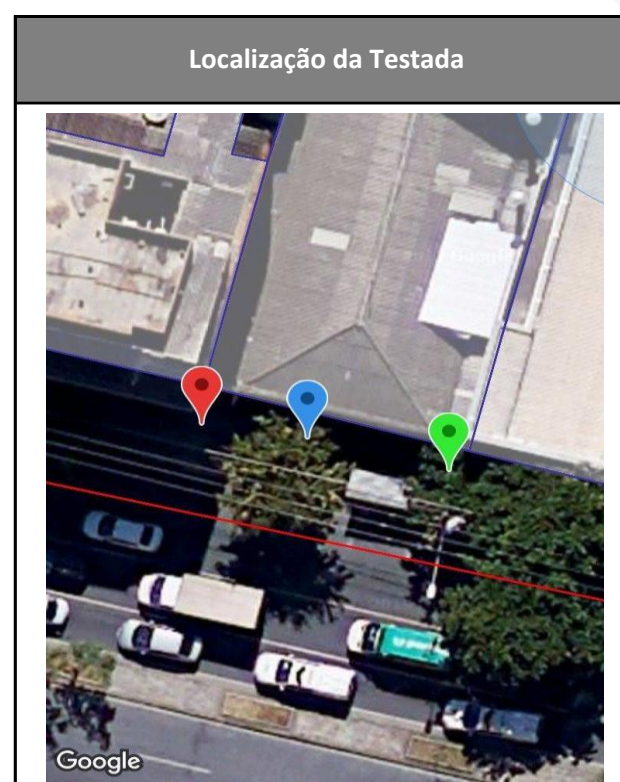
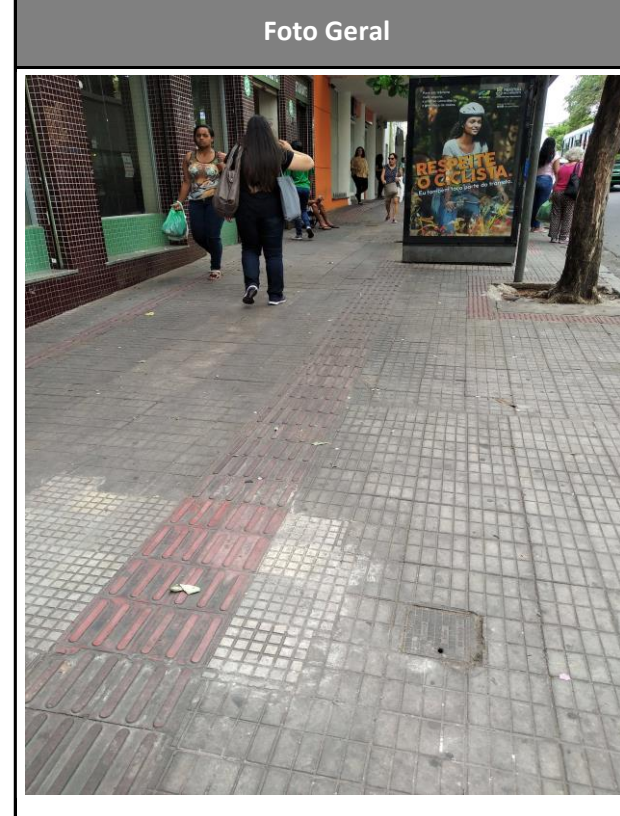
ID	Itens Avaliados	Respostas	Nota
P_1	O Mobiliário urbano está dentro da faixa de serviço de 70 cm ?	Sim	-
P_2	Qual a largura livre do Passeio ?	Acima de 1.50 m	10
P_3	Tipo de revestimento da calçada ?	Ladrilho Hidráulico	10
P_4	Existencia de Buracos ?	Poucos	5
P_5	Condições Gerais do Piso e meio-fio da calçada ?	Ótimo(a)	10
P_6	Presença de desniveis ?	Nenhum	10
P_7	Tem rebaixamento de calçada para Pedestre ?	Não	10
P_8	Possui piso tátil ao longo da Calçada ?	Sim	-
P_9	A calçada Possui Rebaixamento de Veiculos correto ?	N.A	0
P_10	Existencia de altura livre menor que 2,10 m ?	Não	-
P_11	O Passeio está no padrao da SMPU ?	Sim	5
P_12	A testada possui prática de estacionamento sobre o passeio ?	Não	10
P_13	Existe algum dispositivo de Drenagem sobre a calçada ?	Não	0
P_14	Existe PED em frente a testada ?	Sim	-
P_15	Existe FTP em frente a testada ?	Não	-
P_16	Classificação geral da calçada pelo pesquisador.	Ótimo(a)	10

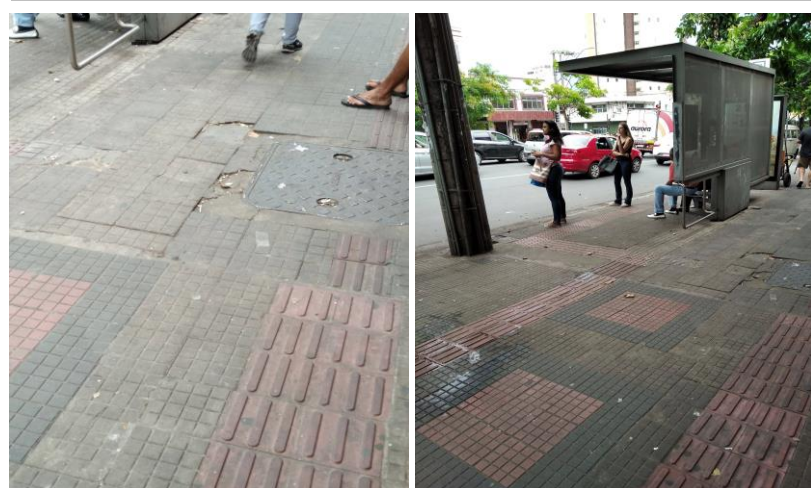
Fotos Complementares - Detalhes do Passeio

ID	Itens Avaliados	Respostas	Nota
P_7_1	Qual tipo do Rebaixo ?	0	0
P_7_1_1	Se for do Tipo 1, Passeio possui largura livre de 1,2 m ?	0	0
P_7_1_2	Se for do Tipo 1, O rebaixo tem abas conforme a norma ?	0	0
P_7_2	A rampa do rebaixo tem Inclinação da norma (8,33%) ?	0	0
P_7_3	O rebaixo possui piso tátil ?	0	-1
P_7_3_1	O piso tátil de alerta e direcional do rebaixo está conforme a norma ?	0	0
P_8_1	O piso tátil está no eixo da faixa livre ?	Sim	0
P_8_2	Se tem uma leve mudança de direção está conforme a norma ?	Não	0
P_8_3	Se tem mudança de direção de 90º ou maior está conforme a norma ?	0	0
P_8_4	Se tem mudança de direção de três faixas direcionais está conforme a norma ?	0	0
P_8_5	Se tem mudança de direção de quatro faixas direcionais está conforme a norma?	0	0
P_8_6	Tem piso tátil em pontos de ônibus conforme a norma?	Sim	0
P_8_7	O piso tátil tem conexão com os lotes vizinhos?	Sim	0
P_8_8	O piso tátil está em boas condições aparentes?	Sim	0

P_8_9	O piso tátil apresenta desenho com bom senso?	Sim	0
P_13_1	Dispositivo de Drenagem está devidamente instalado e bem conservado?	0	0
P_13_2	Dispositivo de Drenagem oferece risco para caminhamento seguro de pedestre?	0	0
