Lote 4 - Rota: Contorno

FRATAR
ENGENHARIA CONSULTIVA

Diagnóstico da Calçada	Qualidade do Serviço	
Endereço: Av.Contorno, 8494	52	C
Data do Registro: 30/10/2019 13:42:05		
Num. Lote CTM: 10049100125

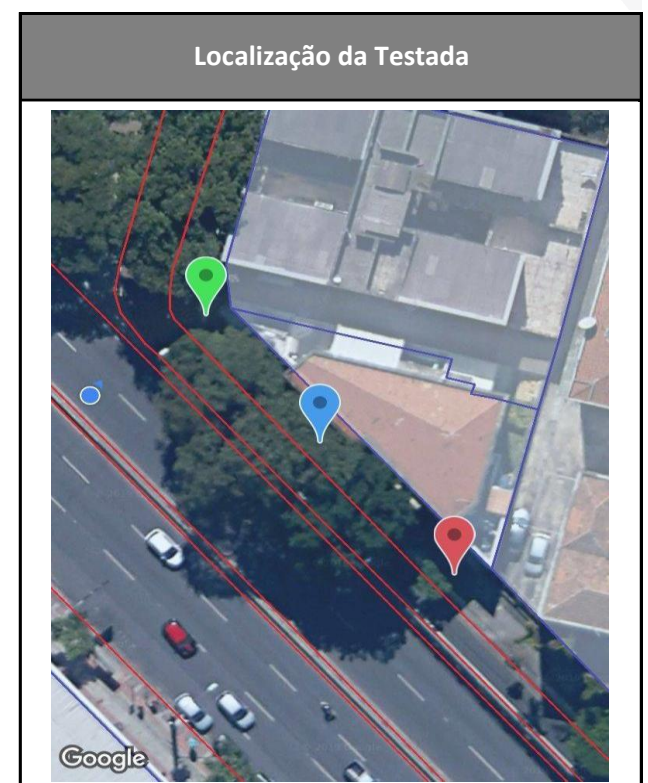
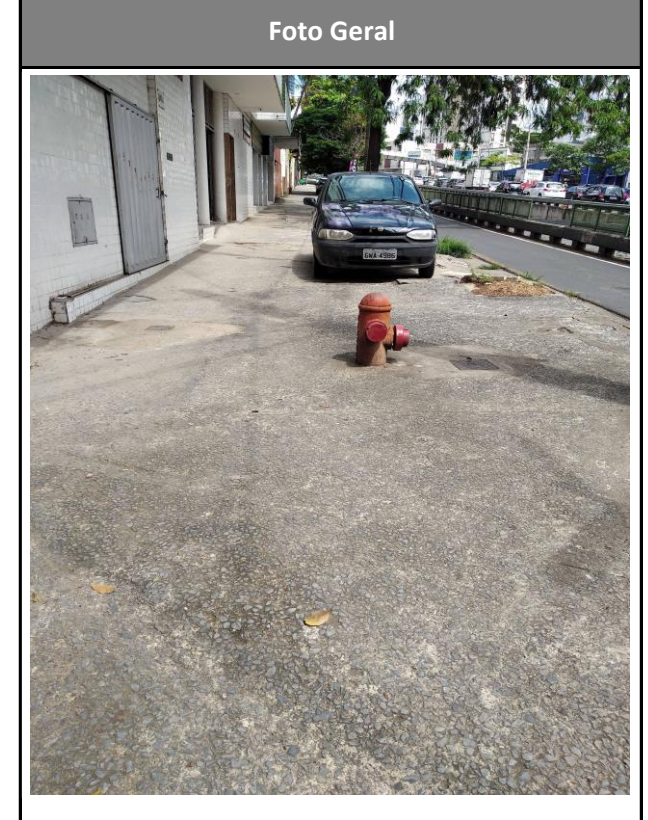
ID	Itens Avaliados	Respostas	Nota
P_1	O Mobiliário urbano está dentro da faixa de serviço de 70 cm ?	Não	-
P_2	Qual a largura livre do Passeio ?	Acima de 1.50 m	10
P_3	Tipo de revestimento da calçada ?	Concreto	10
P_4	Existencia de Buracos ?	Poucos	5
P_5	Condições Gerais do Piso e meio-fio da calçada ?	Regular	5
P_6	Presença de desniveis ?	Leve	7
P_7	Tem rebaixamento de calçada para Pedestre ?	Não, mas deveria ter.	0
P_8	Possui piso tátil ao longo da Calçada ?	Não	-
P_9	A calçada Possui Rebaixamento de Veiculos correto ?	Sim	10
P_10	Existencia de altura livre menor que 2,10 m ?	Não	-
P_11	O Passeio está no padrao da SMPU ?	Não	0
P_12	A testada possui prática de estacionamento sobre o passeio ?	Sim	0
P_13	Existe algum dispositivo de Drenagem sobre a calçada ?	Não	0
P_14	Existe PED em frente a testada ?	Não	-
P_15	Existe FTP em frente a testada ?	Não	-
P_16	Classificação geral da calçada pelo pesquisador.	Regular	5
