Diagnóstico da Calçada	Qualidade do Serviço	
Endereço: Av. Afonso Pena, 4147	73	B
Data do Registro: 01/11/2019 10:09:34		
Num. Lote CTM: 80062300145

Diagnóstico da Calçada	Qualidade do Serviço		Complemento do Diagnóstico
Endereço: Av. Afonso Pena, 4147 Data do Registro: 01/11/2019 10:09:34 Num. Lote CTM: 80062300145	73	B

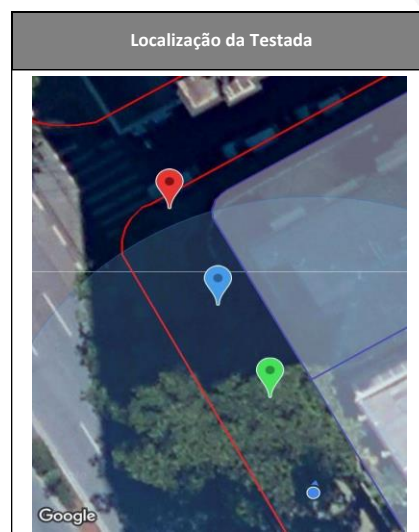
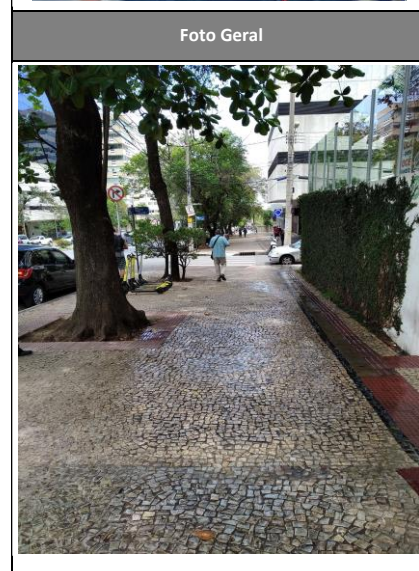
ID	Itens Avaliados	Respostas	Nota
P_1	O Mobiliário urbano está dentro da faixa de serviço de 70 cm ?	Não	-
P_2	Qual a largura livre do Passeio ?	Acima de 1.50 m	10
P_3	Tipo de revestimento da calçada ?	Pedra Portuguesa	8
P_4	Existência de Buracos ?	Nenhum	10
P_5	Condições Gerais do Piso e meio-fio da calçada ?	Ótimo(a)	10
P_6	Presença de desníveis ?	Leve	7
P_7	Tem rebaixamento de calçada para Pedestre ?	Sim	8
P_8	Possui piso tátil ao longo da Calçada ?	Sim	-
P_9	A calçada Possui Rebaixamento de Veículos correto ?	N.A	0
P_10	Existência de altura livre menor que 2,10 m ?	Não	-
P_11	O Passeio está no padrão da SMPU ?	Não	0
P_12	A testada possui prática de estacionamento sobre o passeio ?	Não	10
P_13	Existe algum dispositivo de Drenagem sobre a calçada ?	Não	0
P_14	Existe PED em frente a testada ?	Não	-
P_15	Existe FTP em frente a testada ?	Não	-
P_16	Classificação geral da calçada pelo pesquisador.	Ótimo(a)	10

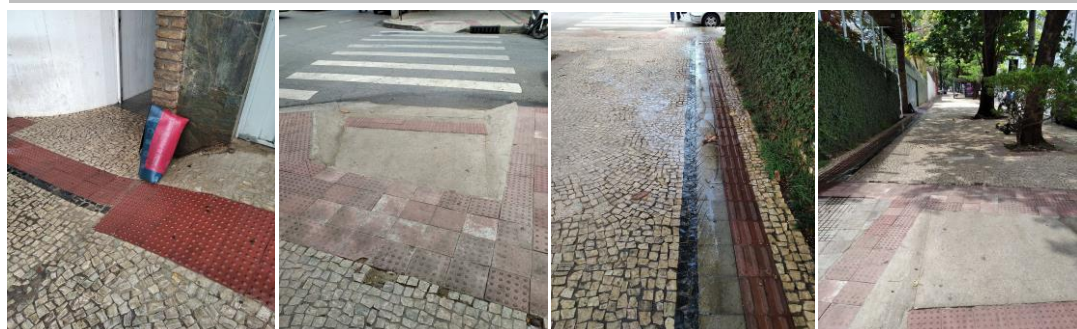
Fotos Complementares - Detalhes do Passeio

ID	Itens Avaliados	Respostas	Nota
P_7_1	Qual tipo do Rebaixo ?	Rebaixo Tipo 1 (trapézio)	0
P_7_1_1	Se for do Tipo 1, Passeio possui largura livre de 1,2 m ?	Sim	0
P_7_1_2	Se for do Tipo 1, O rebaixo tem abas conforme a norma ?	Não	-1
P_7_2	A rampa do rebaixo tem Inclinação da norma (8,33%) ?	Sim	0
P_7_3	O rebaixo possui piso tátil ?	Tem só piso de alerta	-1
P_7_3_1	O piso tátil de alerta e direcional do rebaixo está conforme a norma ?	Sim	0
P_8_1	O piso tátil está no eixo da faixa livre ?	Não	0
P_8_2	Se tem uma leve mudança de direção está conforme a norma ?	Não	0
P_8_3	Se tem mudança de direção de 90º ou maior está conforme a norma ?	0	0
P_8_4	Se tem mudança de direção de três faixas direcionais está conforme a norma ?	0	0
P_8_5	Se tem mudança de direção de quatro faixas direcionais está conforme a norma?	0	0
P_8_6	Tem piso tátil em pontos de ônibus conforme a norma?	N.A	0
P_8_7	O piso tátil tem conexão com os lotes vizinhos?	Sim	0

P_8_8	O piso tátil está em boas condições aparentes?	Sim	0
P_8_9	O piso tátil apresenta desenho com bom senso?	Sim	0
P_13_1	Dispositivo de Drenagem está devidamente instalado e bem conservado?	0	0
P_13_2	Dispositivo de Drenagem oferece risco para caminamento seguro de pedestre?	0	0
