Diagnóstico da Calçada	Qualidade do Serviço	
Endereço: Av. Portugal, 640	65	C
Data do Registro: 16/11/2019 10:14:54		
Num. Lote CTM: 200011602555

Diagnóstico da Calçada	Qualidade do Serviço		Complemento do Diagnóstico
Endereço: Av. Portugal, 640	65	C	
Data do Registro: 16/11/2019 10:14:54			
Num. Lote CTM: 200011602555

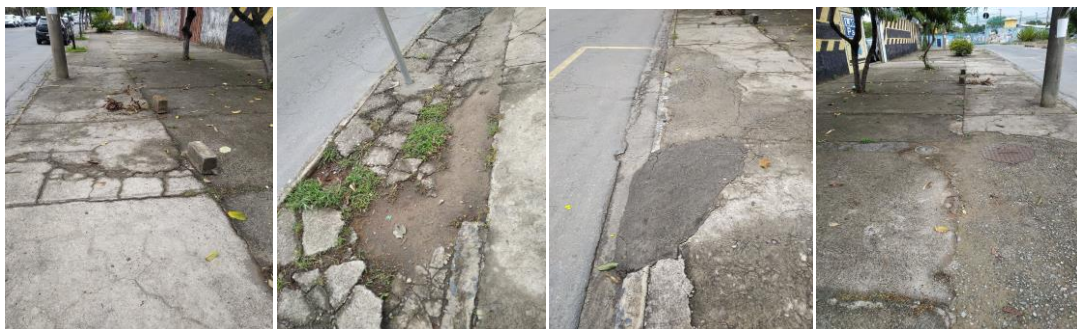
Fotos Complementares - Detalhes do Passeio

ID	Itens Avaliados	Respostas	Nota
P_1	O Mobiliário urbano está dentro da faixa de serviço de 70 cm ?	Sim	-
P_2	Qual a largura livre do Passeio ?	Acima de 1.50 m	10
P_3	Tipo de revestimento da calçada ?	Concreto	10
P_4	Existência de Buracos ?	Poucos	5
P_5	Condições Gerais do Piso e meio-fio da calçada ?	Regular	5
P_6	Presença de desníveis ?	Nenhum	10
P_7	Tem rebaixamento de calçada para Pedestre ?	Não	10
P_8	Possui piso tátil ao longo da Calçada ?	Não	-
P_9	A calçada Possui Rebaixamento de Veículos correto ?	Não	0
P_10	Existência de altura livre menor que 2,10 m ?	Não	-
P_11	O Passeio está no padrão da SMPU ?	Não	0
P_12	A testada possui prática de estacionamento sobre o passeio ?	Não	10
P_13	Existe algum dispositivo de Drenagem sobre a calçada ?	Não	0
P_14	Existe PED em frente a testada ?	Não	-
P_15	Existe FTP em frente a testada ?	Não	-
P_16	Classificação geral da calçada pelo pesquisador.	Regular	5
