# Lote 1 - Rota: Padre Pedro Pinto

Diagnóstico da Calçada	Qualidade do Serviço	
Endereço: Rua Padre Pedro Pinto, 6221	41	D
Data do Registro: 13/11/2019 11:43:02		
Num. Lote CTM: 210407500180

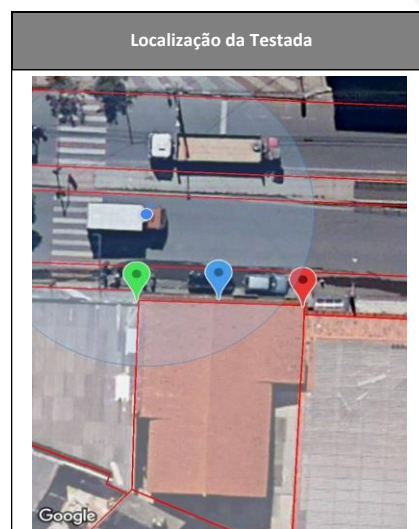
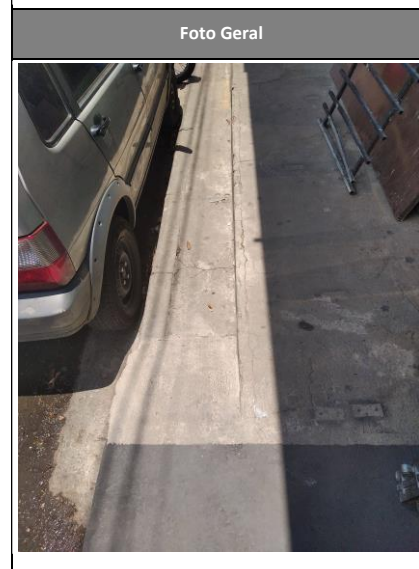
ID	Itens Avaliados	Respostas	Nota
P_1	O Mobiliário urbano está dentro da faixa de serviço de 70 cm ?	Sim	-
P_2	Qual a largura livre do Passeio ?	Abaixo 0.80 m	1
P_3	Tipo de revestimento da calçada ?	Concreto	10
P_4	Existência de Buracos ?	Nenhum	10
P_5	Condições Gerais do Piso e meio-fio da calçada ?	Péssimo	0
P_6	Presença de desníveis ?	Severo	0
P_7	Tem rebaixamento de calçada para Pedestre ?	Não	10
P_8	Possui piso tátil ao longo da Calçada ?	Não	-
P_9	A calçada Possui Rebaixamento de Veículos correto ?	N.A	0
P_10	Existência de altura livre menor que 2,10 m ?	Não	-
P_11	O Passeio está no padrão da SMPU ?	Não	0
P_12	A testada possui prática de estacionamento sobre o passeio ?	Não	10
P_13	Existe algum dispositivo de Drenagem sobre a calçada ?	Não	0
P_14	Existe PED em frente a testada ?	Não	-
P_15	Existe FTP em frente a testada ?	Não	-
P_16	Classificação geral da calçada pelo pesquisador.	Ruim	0
