Diagnóstico da Calçada	Qualidade do Serviço	
Endereço: Rua São Paulo, 1043	<b>58</b>	<b>C</b>
Data do Registro: 08/11/2019 07:50:30		
Num. Lote CTM: 10353400205

Diagnóstico da Calçada	Qualidade do Serviço		Complemento do Diagnóstico
<b>Endereço: Rua São Paulo, 1043</b> <b>Data do Registro: 08/11/2019 07:50:30</b> <b>Num. Lote CTM: 10353400205</b>	<b>58</b>	<b>C</b>

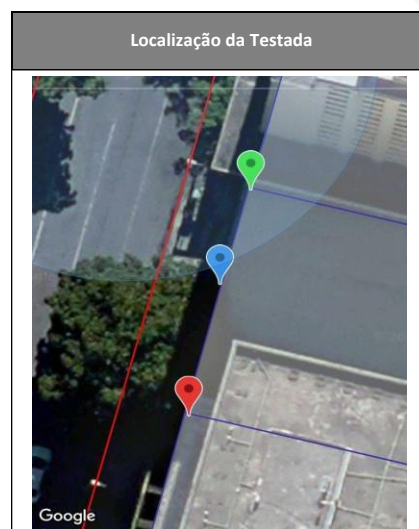
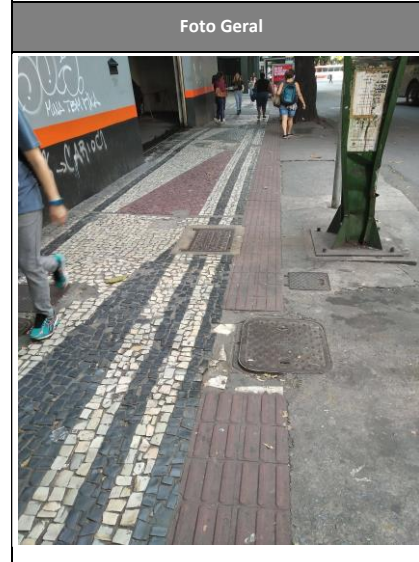
ID	Itens Avaliados	Respostas	Nota
P_1	O Mobiliário urbano está dentro da faixa de serviço de 70 cm ?	Sim	-
P_2	Qual a largura livre do Passeio ?	Acima de 1.50 m	10
P_3	Tipo de revestimento da calçada ?	Pedra Portuguesa	8
P_4	Existência de Buracos ?	Poucos	5
P_5	Condições Gerais do Piso e meio-fio da calçada ?	Péssimo	0
P_6	Presença de desníveis ?	Nenhum	10
P_7	Tem rebaixamento de calçada para Pedestre ?	Não	10
P_8	Possui piso tátil ao longo da Calçada ?	Sim	-
P_9	A calçada Possui Rebaixamento de Veículos correto ?	Não	0
P_10	Existência de altura livre menor que 2,10 m ?	Não	-
P_11	O Passeio está no padrão da SMPU ?	Não	0
P_12	A testada possui prática de estacionamento sobre o passeio ?	Não	10
P_13	Existe algum dispositivo de Drenagem sobre a calçada ?	Não	0
P_14	Existe PED em frente a testada ?	Não	-
P_15	Existe FTP em frente a testada ?	Não	-
P_16	Classificação geral da calçada pelo pesquisador.	Regular	5
