Lote 1 - Rota: Noroeste

FRATAR
ENGENHARIA CONSULTIVA

Diagnóstico da Calçada	Qualidade do Serviço	
Endereço: Av. Ivaí, s/nº	60	C
Data do Registro: 12/11/2019 14:01:06		
Num. Lote CTM: 130083500415

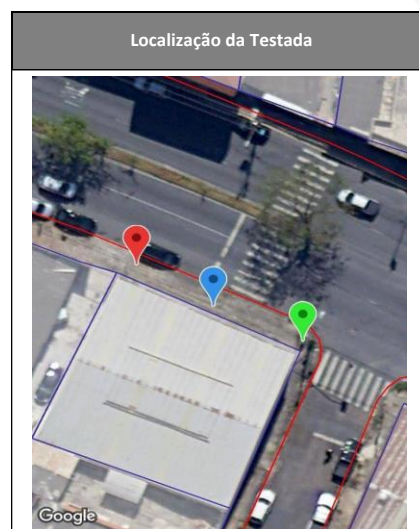
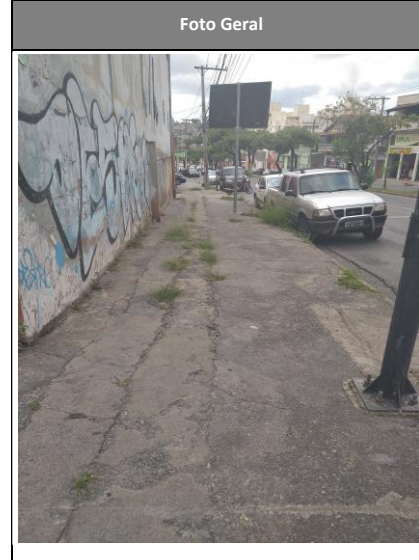
ID	Itens Avaliados	Respostas	Nota
P_1	O Mobiliário urbano está dentro da faixa de serviço de 70 cm ?	Sim	-
P_2	Qual a largura livre do Passeio ?	Acima de 1.50 m	10
P_3	Tipo de revestimento da calçada ?	Concreto	10
P_4	Existência de Buracos ?	Poucos	5
P_5	Condições Gerais do Piso e meio-fio da calçada ?	Regular	5
P_6	Presença de desníveis ?	Nenhum	10
P_7	Tem rebaixamento de calçada para Pedestre ?	Não	10
P_8	Possui piso tátil ao longo da Calçada ?	Não	-
P_9	A calçada Possui Rebaixamento de Veículos correto ?	N.A	0
P_10	Existência de altura livre menor que 2,10 m ?	Não	-
P_11	O Passeio está no padrão da SMPU ?	Não	0
P_12	A testada possui prática de estacionamento sobre o passeio ?	Não	10
P_13	Existe algum dispositivo de Drenagem sobre a calçada ?	Não	0
P_14	Existe PED em frente a testada ?	Não	-
P_15	Existe FTP em frente a testada ?	Não	-
P_16	Classificação geral da calçada pelo pesquisador.	Ruim	0
