# Lote 1 - Rota: Noroeste

Diagnóstico da Calçada	Qualidade do Serviço	
<b>Endereço: Av. Ivaí, 935</b>	<b>60</b>	<b>C</b>
<b>Data do Registro: 12/11/2019 14:09:25</b>		
<b>Num. Lote CTM: 130083500295</b>

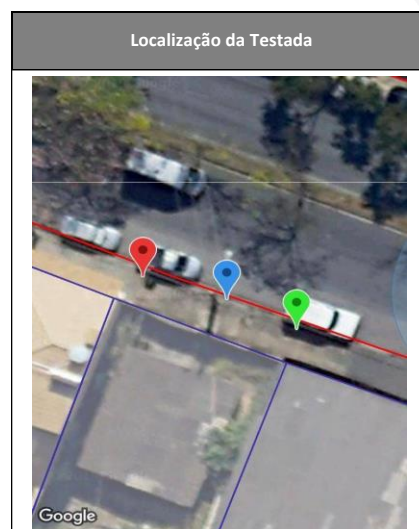
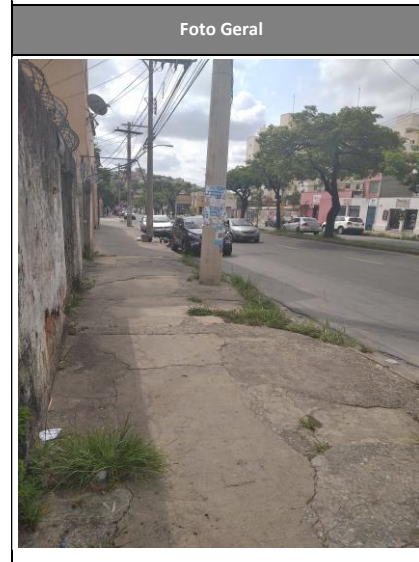
ID	Itens Avaliados	Respostas	Nota
P_1	O Mobiliário urbano está dentro da faixa de serviço de 70 cm ?	Sim	-
P_2	Qual a largura livre do Passeio ?	Acima de 1.50 m	10
P_3	Tipo de revestimento da calçada ?	Concreto	10
P_4	Existência de Buracos ?	Poucos	5
P_5	Condições Gerais do Piso e meio-fio da calçada ?	Regular	5
P_6	Presença de desníveis ?	Nenhum	10
P_7	Tem rebaixamento de calçada para Pedestre ?	Não	10
P_8	Possui piso tátil ao longo da Calçada ?	Não	-
P_9	A calçada Possui Rebaixamento de Veículos correto ?	Não	0
P_10	Existência de altura livre menor que 2,10 m ?	Não	-
P_11	O Passeio está no padrão da SMPU ?	Não	0
P_12	A testada possui prática de estacionamento sobre o passeio ?	Não	10
P_13	Existe algum dispositivo de Drenagem sobre a calçada ?	Não	0
P_14	Existe PED em frente a testada ?	Não	-
P_15	Existe FTP em frente a testada ?	Não	-
P_16	Classificação geral da calçada pelo pesquisador.	Ruim	0
