Lote 1 - Rota: Noroeste

FRATAR
ENGENHARIA CONSULTIVA

Diagnóstico da Calçada	Qualidade do Serviço	
Endereço: Av. Brigadeiro Eduardo Gomes, 2111	60	C
Data do Registro: 26/11/2019 16:55:49		
Num. Lote CTM: 130852100160

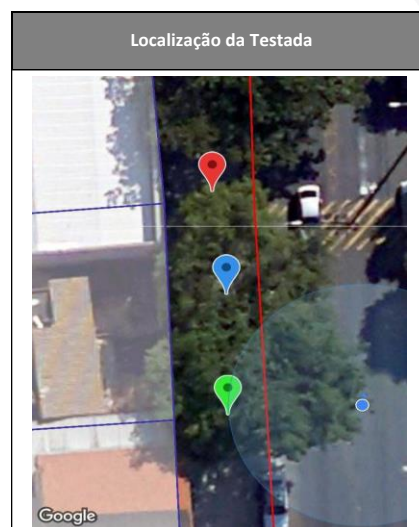
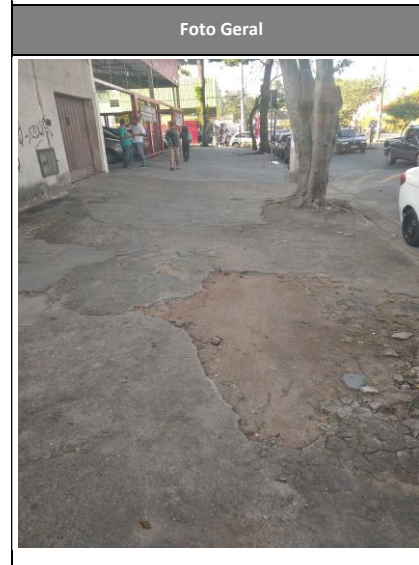
ID	Itens Avaliados	Respostas	Nota
P_1	O Mobiliário urbano está dentro da faixa de serviço de 70 cm ?	Sim	-
P_2	Qual a largura livre do Passeio ?	Acima de 1.50 m	10
P_3	Tipo de revestimento da calçada ?	Concreto	10
P_4	Existência de Buracos ?	Poucos	5
P_5	Condições Gerais do Piso e meio-fio da calçada ?	Regular	5
P_6	Presença de desníveis ?	Nenhum	10
P_7	Tem rebaixamento de calçada para Pedestre ?	Não	10
P_8	Possui piso tátil ao longo da Calçada ?	Não	-
P_9	A calçada Possui Rebaixamento de Veículos correto ?	Não	0
P_10	Existência de altura livre menor que 2,10 m ?	Não	-
P_11	O Passeio está no padrão da SMPU ?	Não	0
P_12	A testada possui prática de estacionamento sobre o passeio ?	Não	10
P_13	Existe algum dispositivo de Drenagem sobre a calçada ?	Não	0
P_14	Existe PED em frente a testada ?	Não	-
P_15	Existe FTP em frente a testada ?	Não	-
P_16	Classificação geral da calçada pelo pesquisador.	Ruim	0
