Lote 4 - Rota: Contorno

Diagnóstico da Calçada	Qualidade do Serviço	
Endereço: Av.Contorno, 5722 Data do Registro: 05/11/2019 10:41:40 Num. Lote CTM: 10022000035	85	B

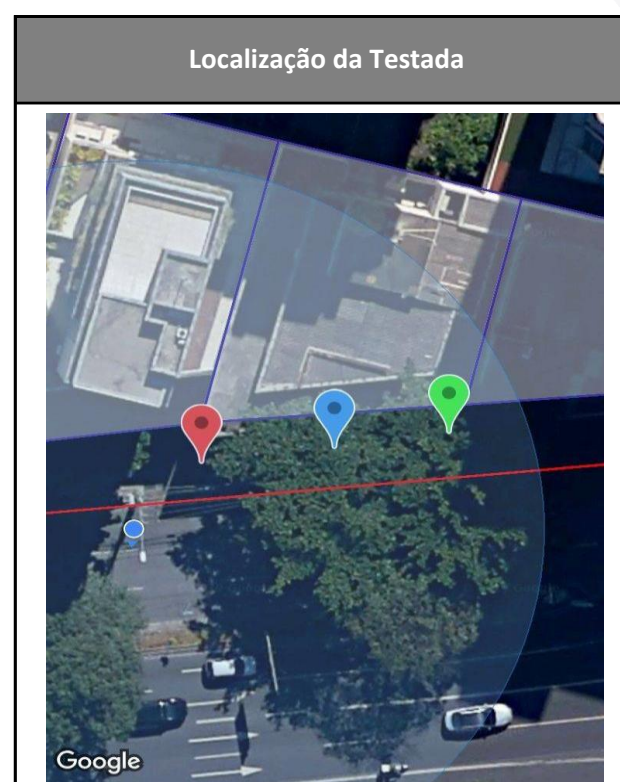
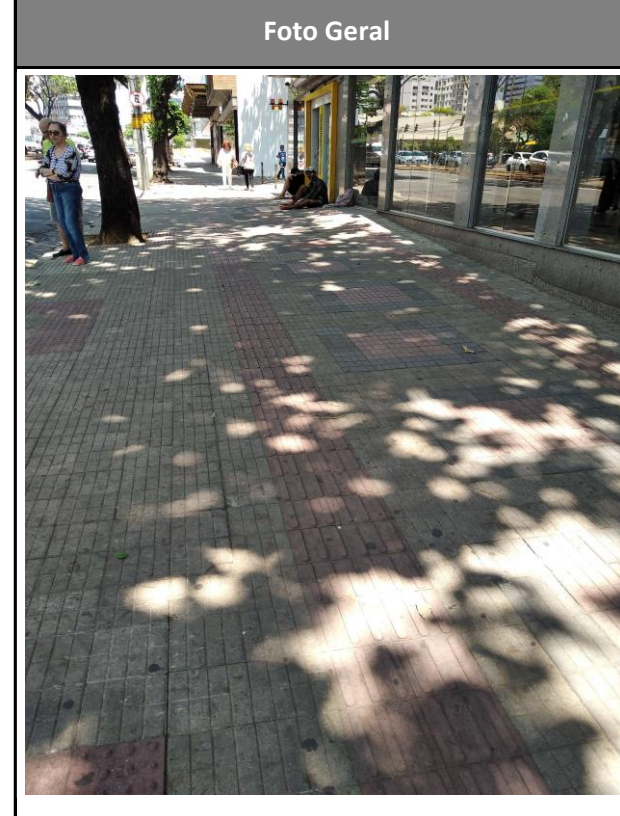
ID	Itens Avaliados	Respostas	Nota
P_1	O Mobiliário urbano está dentro da faixa de serviço de 70 cm ?	Sim	-
P_2	Qual a largura livre do Passeio ?	Acima de 1.50 m	10
P_3	Tipo de revestimento da calçada ?	Ladrilho Hidráulico	10
P_4	Existencia de Buracos ?	Nenhum	10
P_5	Condições Gerais do Piso e meio-fio da calçada ?	Ótimo(a)	10
P_6	Presença de desniveis ?	Nenhum	10
P_7	Tem rebaixamento de calçada para Pedestre ?	Não	10
P_8	Possui piso tátil ao longo da Calçada ?	Sim	-
P_9	A calçada Possui Rebaixamento de Veiculos correto ?	N.A	0
P_10	Existencia de altura livre menor que 2,10 m ?	Não	-
P_11	O Passeio está no padrao da SMPU ?	Sim	5
P_12	A testada possui prática de estacionamento sobre o passeio ?	Não	10
P_13	Existe algum dispositivo de Drenagem sobre a calçada ?	Não	0
P_14	Existe PED em frente a testada ?	Não	-
P_15	Existe FTP em frente a testada ?	Não	-
P_16	Classificação geral da calçada pelo pesquisador.	Ótimo(a)	10
