Diagnóstico da Calçada	Qualidade do Serviço	
Endereço: Rua São Paulo, 1115	60	C
Data do Registro: 08/11/2019 08:02:32		
Num. Lote CTM: 10353400135

Diagnóstico da Calçada	Qualidade do Serviço		Complemento do Diagnóstico
Endereço: Rua São Paulo, 1115 Data do Registro: 08/11/2019 08:02:32 Num. Lote CTM: 10353400135	60	C

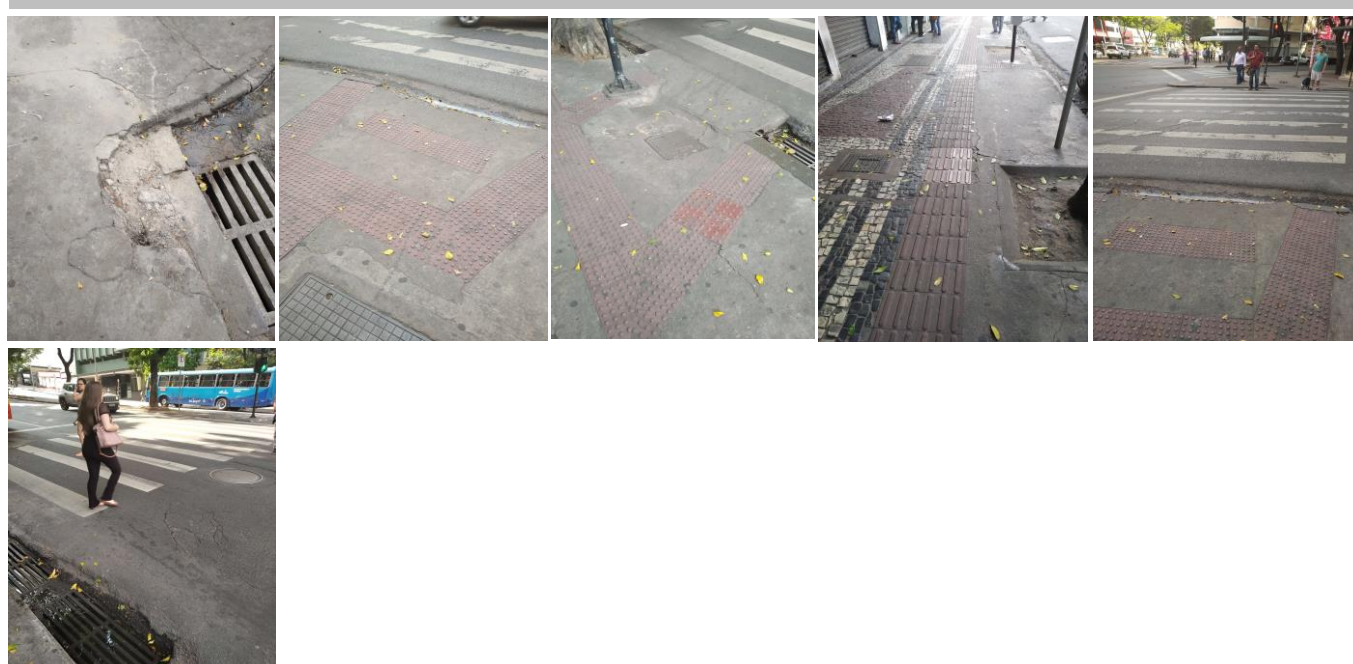
Fotos Complementares - Detalhes do Passeio

ID	Itens Avaliados	Respostas	Nota
P_1	O Mobiliário urbano está dentro da faixa de serviço de 70 cm ?	Sim	-
P_2	Qual a largura livre do Passeio ?	Acima de 1.50 m	10
P_3	Tipo de revestimento da calçada ?	Pedra Portuguesa	8
P_4	Existência de Buracos ?	Poucos	5
P_5	Condições Gerais do Piso e meio-fio da calçada ?	Regular	5
P_6	Presença de desníveis ?	Nenhum	10
P_7	Tem rebaixamento de calçada para Pedestre ?	Sim	7
P_8	Possui piso tátil ao longo da Calçada ?	Sim	-
P_9	A calçada Possui Rebaixamento de Veículos correto ?	N.A	0
P_10	Existência de altura livre menor que 2,10 m ?	Não	-
P_11	O Passeio está no padrão da SMPU ?	Não	0
P_12	A testada possui prática de estacionamento sobre o passeio ?	Não	10
P_13	Existe algum dispositivo de Drenagem sobre a calçada ?	Não	0
P_14	Existe PED em frente a testada ?	Não	-
P_15	Existe FTP em frente a testada ?	Sim	-
P_16	Classificação geral da calçada pelo pesquisador.	Regular	5
