Diagnóstico da Calçada	Qualidade do Serviço	
Endereço: Av. Abílio Machado, 760	77	B
Data do Registro: 08/11/2019 10:31:48		
Num. Lote CTM: 130458700160

# Lote 1 - Rota: Noroeste

**FRATAR**  
ENGENHARIA CONSULTIVA

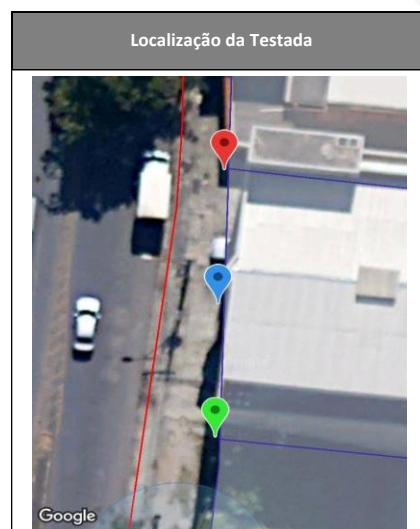
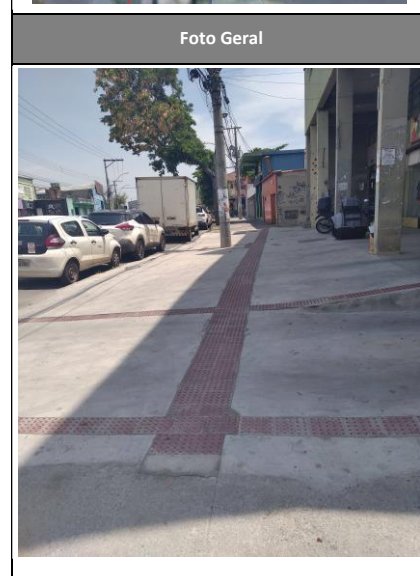
ID	Itens Avaliados	Respostas	Nota
P_1	O Mobiliário urbano está dentro da faixa de serviço de 70 cm ?	Não	-
P_2	Qual a largura livre do Passeio ?	Acima de 1.50 m	10
P_3	Tipo de revestimento da calçada ?	Concreto	10
P_4	Existência de Buracos ?	Nenhum	10
P_5	Condições Gerais do Piso e meio-fio da calçada ?	Ótimo(a)	10
P_6	Presença de desníveis ?	Leve	7
P_7	Tem rebaixamento de calçada para Pedestre ?	Não	10
P_8	Possui piso tátil ao longo da Calçada ?	Sim	-
P_9	A calçada Possui Rebaixamento de Veículos correto ?	Sim	10
P_10	Existência de altura livre menor que 2,10 m ?	Não	-
P_11	O Passeio está no padrão da SMPU ?	Não	0
P_12	A testada possui prática de estacionamento sobre o passeio ?	Sim	0
P_13	Existe algum dispositivo de Drenagem sobre a calçada ?	Não	0
P_14	Existe PED em frente a testada ?	Não	-
P_15	Existe FTP em frente a testada ?	Não	-
P_16	Classificação geral da calçada pelo pesquisador.	Ótimo(a)	10
