Lote 4 - Rota: Contorno

FRATAR
ENGENHARIA CONSULTIVA

Diagnóstico da Calçada	Qualidade do Serviço	
Endereço: Av.Contorno, 5302 Data do Registro: 05/11/2019 10:05:40 Num. Lote CTM: 10025900070	65	C

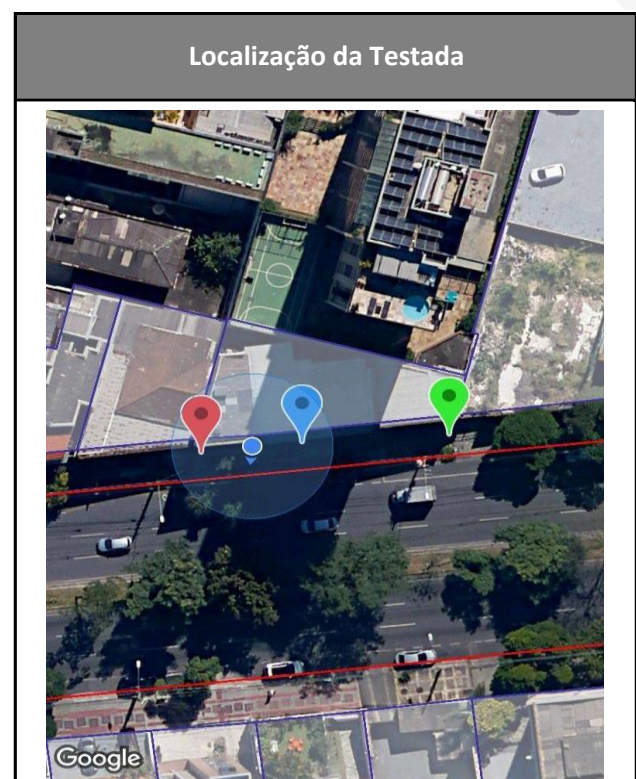
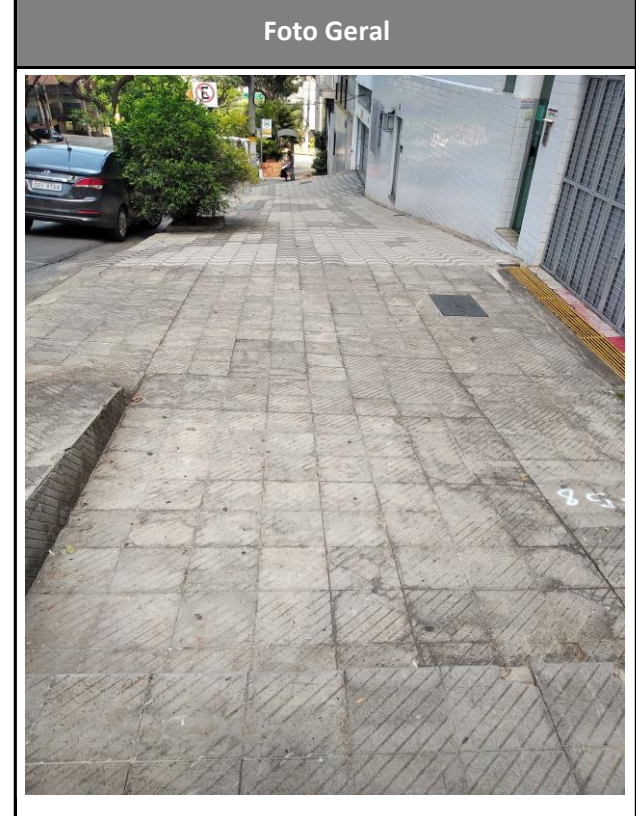
ID	Itens Avaliados	Respostas	Nota
P_1	O Mobiliário urbano está dentro da faixa de serviço de 70 cm ?	Sim	-
P_2	Qual a largura livre do Passeio ?	Acima de 1.50 m	10
P_3	Tipo de revestimento da calçada ?	Ladrilho Hidráulico	10
P_4	Existencia de Buracos ?	Poucos	5
P_5	Condições Gerais do Piso e meio-fio da calçada ?	Ótimo(a)	10
P_6	Presença de desniveis ?	Severo	0
P_7	Tem rebaixamento de calçada para Pedestre ?	Não	10
P_8	Possui piso tátil ao longo da Calçada ?	Não	-
P_9	A calçada Possui Rebaixamento de Veiculos correto ?	Não	0
P_10	Existencia de altura livre menor que 2,10 m ?	Não	-
P_11	O Passeio está no padrao da SMPU ?	Não	0
P_12	A testada possui prática de estacionamento sobre o passeio ?	Não	10
P_13	Existe algum dispositivo de Drenagem sobre a calçada ?	Não	0
P_14	Existe PED em frente a testada ?	Não	-
P_15	Existe FTP em frente a testada ?	Não	-
P_16	Classificação geral da calçada pelo pesquisador.	Ótimo(a)	10
