| Diagnóstico da Calçada | Qualidade do Serviço | |
| Endereço: Av. Cristovão Colombo, 308 | 73 | B |
| Data do Registro: 12/11/2019 12:39:34 | | |
| Num. Lote CTM: 10033400070 | | |

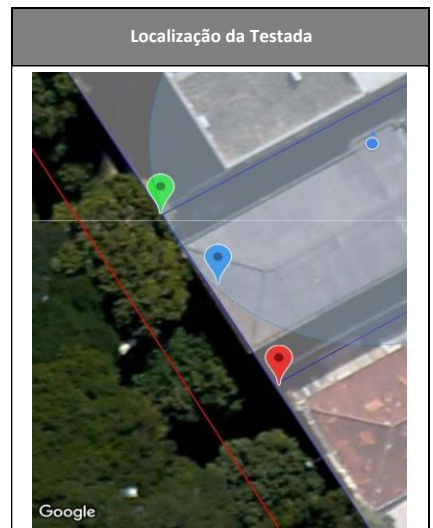
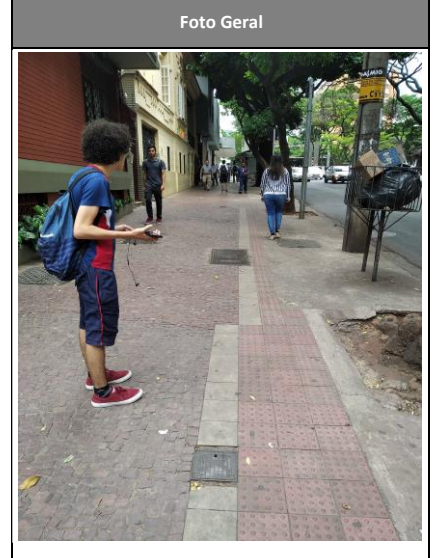
| ID | Itens Avaliados | Respostas | Nota |
|---|--|---|---|
| P_5 | Condições Gerais do Piso e meio-fio da calçada ? | Regular | 0 |
| P_9 | A calçada Possui Rebaixamento de Veículos correto ? | Não | 0 |
| P_11 | O Passeio está no padrão da SMPU ? | Não | 0 |
