Diagnóstico da Calçada	Qualidade do Serviço	
Endereço: Av. Portugal, 921	<b>55</b>	<b>C</b>
Data do Registro: 19/11/2019 13:46:08		
Num. Lote CTM: 200063600770

Diagnóstico da Calçada	Qualidade do Serviço		Complemento do Diagnóstico
Endereço: Av. Portugal, 921 Data do Registro: 19/11/2019 13:46:08 Num. Lote CTM: 200063600770	55	C

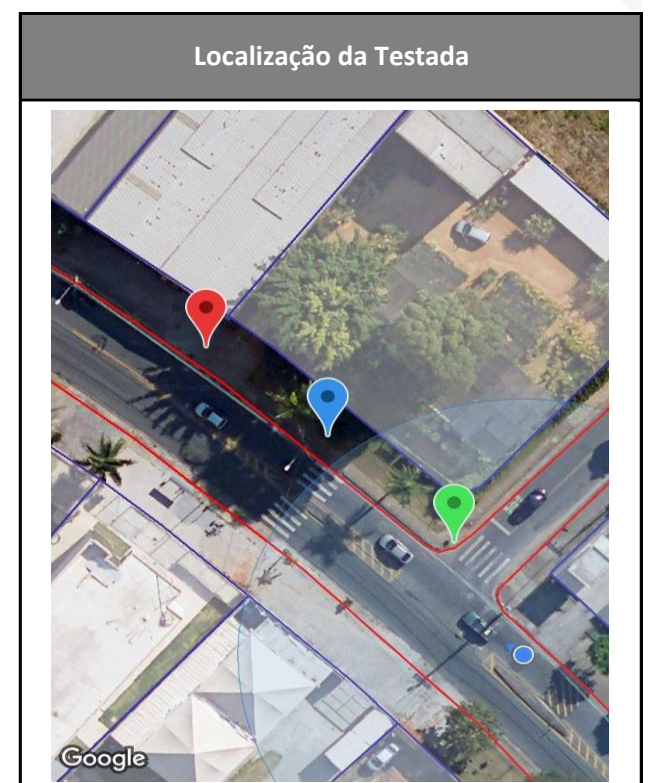
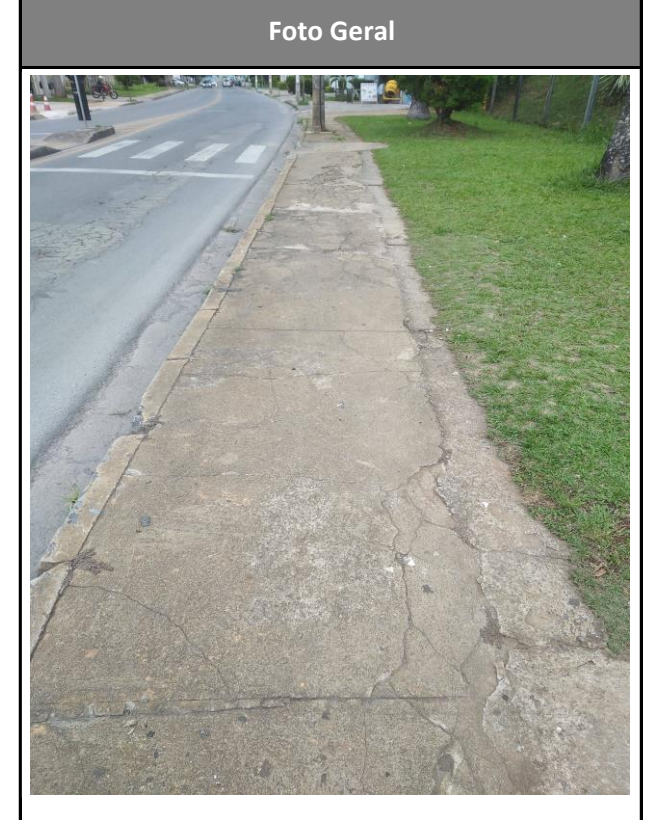
ID	Itens Avaliados	Respostas	Nota
P_1	O Mobiliário urbano está dentro da faixa de serviço de 70 cm ?	Sim	-
P_2	Qual a largura livre do Passeio ?	Entre 1.20 m e 1.50 m	6
P_3	Tipo de revestimento da calçada ?	Concreto	10
P_4	Existencia de Buracos ?	Poucos	5
P_5	Condições Gerais do Piso e meio-fio da calçada ?	Regular	5
P_6	Presença de desniveis ?	Nenhum	10
P_7	Tem rebaixamento de calçada para Pedestre ?	Sim	4
P_8	Possui piso tátil ao longo da Calçada ?	Não	-
P_9	A calçada Possui Rebaixamento de Veiculos correto ?	Não	0
P_10	Existencia de altura livre menor que 2,10 m ?	Não	-
P_11	O Passeio está no padrao da SMPU ?	Não	0
P_12	A testada possui prática de estacionamento sobre o passeio ?	Não	10
P_13	Existe algum dispositivo de Drenagem sobre a calçada ?	Não	0
P_14	Existe PED em frente a testada ?	Não	-
P_15	Existe FTP em frente a testada ?	Sim	-
P_16	Classificação geral da calçada pelo pesquisador.	Regular	5

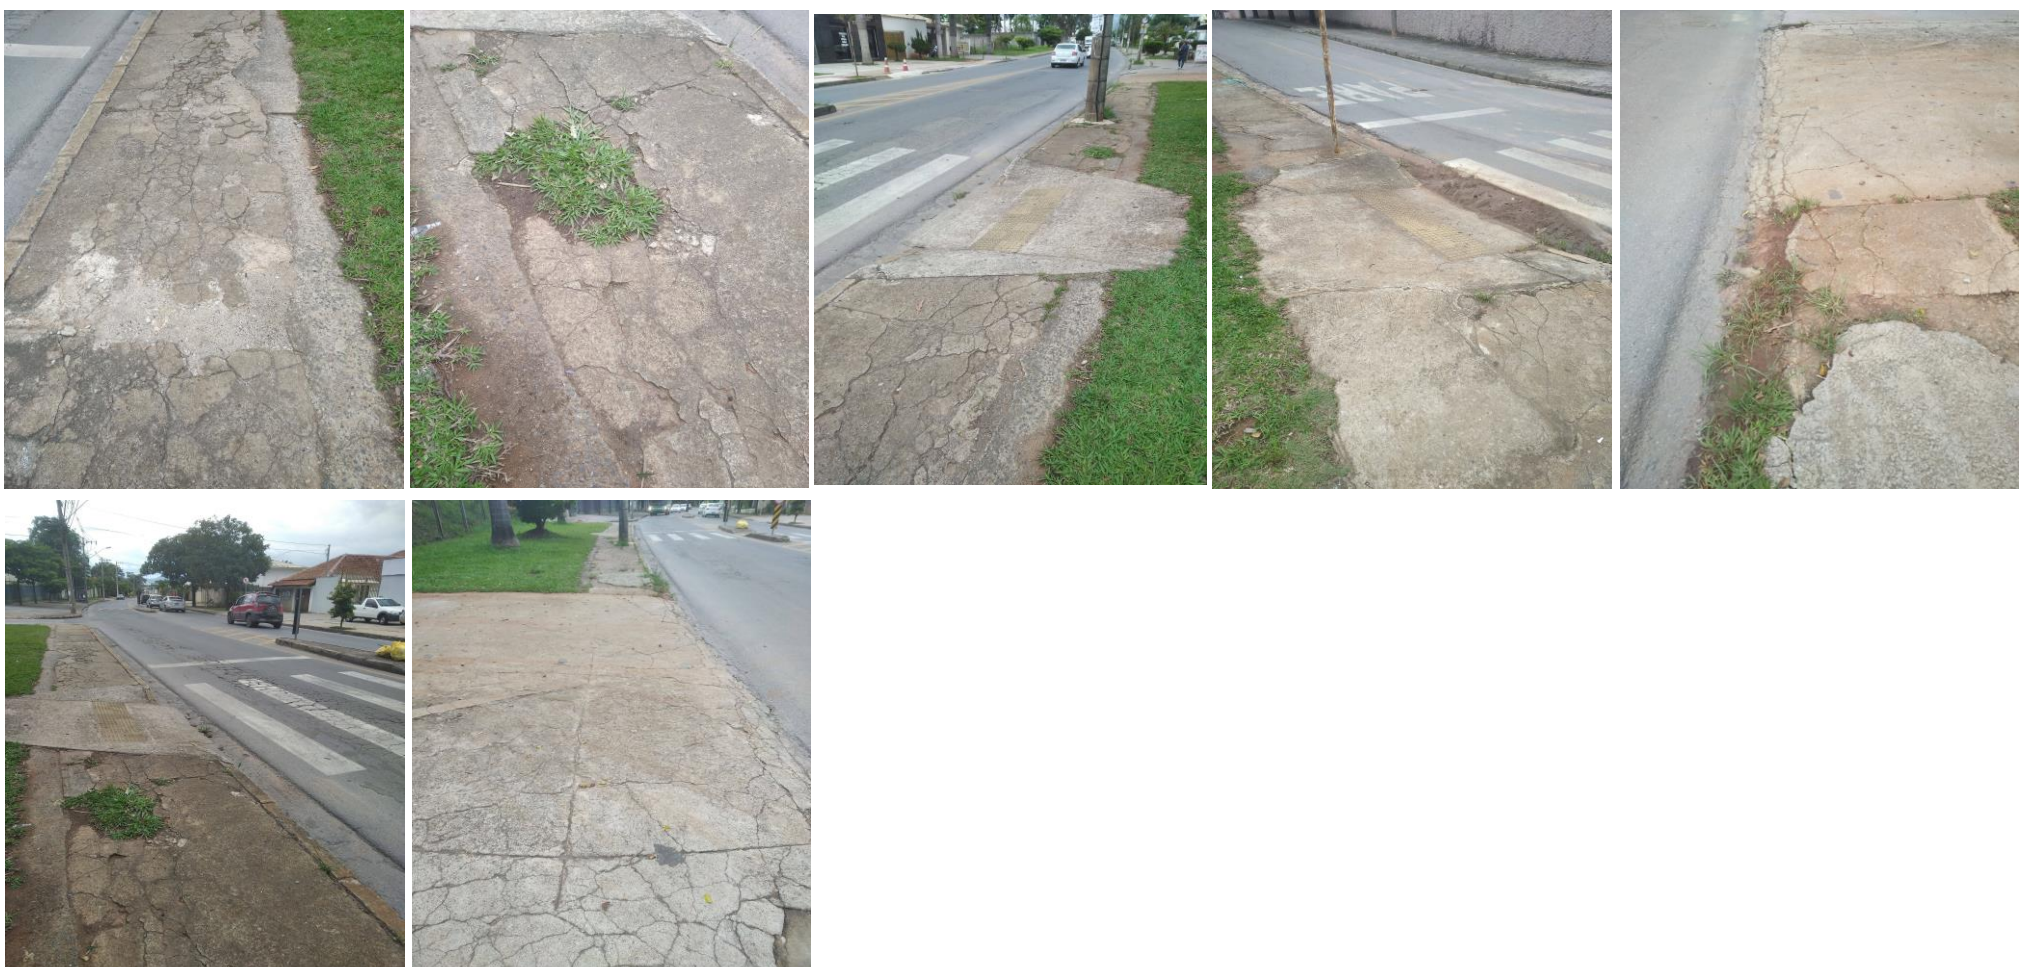
Fotos Complementares - Detalhes do Passeio

ID	Itens Avaliados	Respostas	Nota
P_7_1	Qual tipo do Rebaixo ?	Rebaixo Tipo 1 (trapézio)	0
P_7_1_1	Se for do Tipo 1, Passeio possui largura livre de 1,2 m ?	Não	0
P_7_1_2	Se for do Tipo 1, O rebaixo tem abas conforme a norma ?	Não	0
P_7_2	A rampa do rebaixo tem Inclinação da norma (8,33%) ?	Sim	0
P_7_3	O rebaixo possui piso tátil ?	Tem só piso de alerta	0
P_7_3_1	O piso tátil de alerta e direcional do rebaixo está conforme a norma ?	Não	0
P_8_1	O piso tátil está no eixo da faixa livre ?	0	0
P_8_2	Se tem uma leve mudança de direção está conforme a norma ?	0	0
P_8_3	Se tem mudança de direção de 90º ou maior está conforme a norma ?	0	0
P_8_4	Se tem mudança de direção de três faixas direcionais está conforme a norma ?	0	0
P_8_5	Se tem mudança de direção de quatro faixas direcionais está conforme a norma?	0	0
P_8_6	Tem piso tátil em pontos de ônibus conforme a norma?	0	0
P_8_7	O piso tátil tem conexão com os lotes vizinhos?	0	0

P_8_8	O piso tátil está em boas condições aparentes?	0	0
P_8_9	O piso tátil apresenta desenho com bom senso?	0	0
P_13_1	Dispositivo de Drenagem está devidamente instalado e bem conservado?	0	0
P_13_2	Dispositivo de Drenagem oferece risco para caminhamento seguro de pedestre?	0	0
