Diagnóstico da Calçada	Qualidade do Serviço	
Endereço: Rua Curitiba, 697	73	B
Data do Registro: 12/11/2019 11:58:37		
#N/D

Diagnóstico da Calçada	Qualidade do Serviço		Complemento do Diagnóstico
Endereço: Rua Curitiba, 697 Data do Registro: 12/11/2019 11:58:37 #N/D	73	B

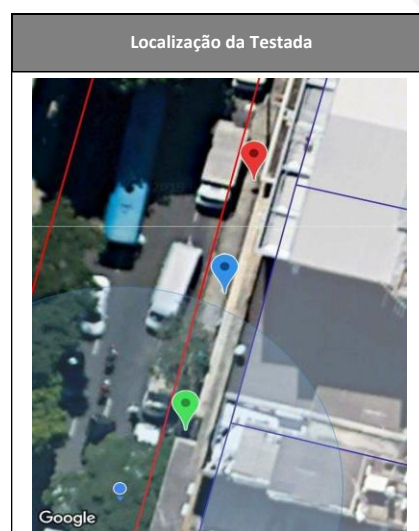
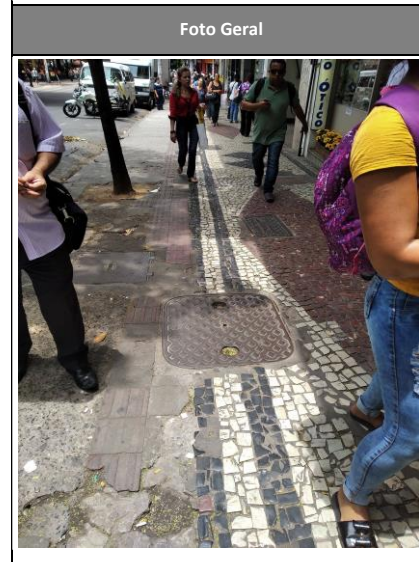
ID	Itens Avaliados	Respostas	Nota
P_1	O Mobiliário urbano está dentro da faixa de serviço de 70 cm ?	Sim	-
P_2	Qual a largura livre do Passeio ?	Acima de 1.50 m	10
P_3	Tipo de revestimento da calçada ?	Pedra Portuguesa	8
P_4	Existência de Buracos ?	Poucos	5
P_5	Condições Gerais do Piso e meio-fio da calçada ?	Ótimo(a)	10
P_6	Presença de desníveis ?	Nenhum	10
P_7	Tem rebaixamento de calçada para Pedestre ?	Não	10
P_8	Possui piso tátil ao longo da Calçada ?	Sim	-
P_9	A calçada Possui Rebaixamento de Veículos correto ?	N.A	0
P_10	Existência de altura livre menor que 2,10 m ?	Não	-
P_11	O Passeio está no padrão da SMPU ?	Não	0
P_12	A testada possui prática de estacionamento sobre o passeio ?	Não	10
P_13	Existe algum dispositivo de Drenagem sobre a calçada ?	Não	0
P_14	Existe PED em frente a testada ?	Não	-
P_15	Existe FTP em frente a testada ?	Não	-
P_16	Classificação geral da calçada pelo pesquisador.	Ótimo(a)	10

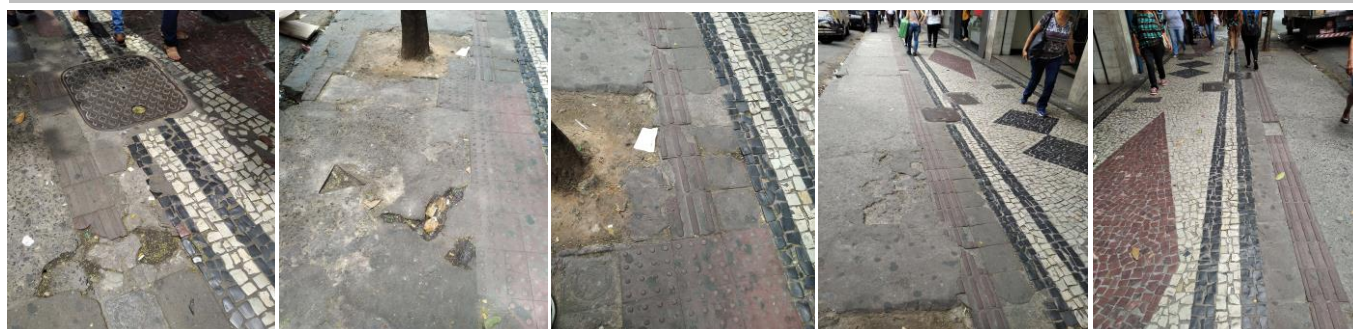
Fotos Complementares - Detalhes do Passeio

ID	Itens Avaliados	Respostas	Nota
P_7_1	Qual tipo do Rebaixo ?	0	0
P_7_1_1	Se for do Tipo 1, Passeio possui largura livre de 1,2 m ?	0	0
P_7_1_2	Se for do Tipo 1, O rebaixo tem abas conforme a norma ?	0	0
P_7_2	A rampa do rebaixo tem Inclinação da norma (8,33%) ?	0	0
P_7_3	O rebaixo possui piso tátil ?	0	0
P_7_3_1	O piso tátil de alerta e direcional do rebaixo está conforme a norma ?	0	0
P_8_1	O piso tátil está no eixo da faixa livre ?	Não	0
P_8_2	Se tem uma leve mudança de direção está conforme a norma ?	Não	0
P_8_3	Se tem mudança de direção de 90º ou maior está conforme a norma ?	0	0
P_8_4	Se tem mudança de direção de três faixas direcionais está conforme a norma ?	0	0
P_8_5	Se tem mudança de direção de quatro faixas direcionais está conforme a norma?	0	0
P_8_6	Tem piso tátil em pontos de ônibus conforme a norma?	N.A	0
P_8_7	O piso tátil tem conexão com os lotes vizinhos?	Sim	0
P_8_8	O piso tátil está em boas condições aparentes?	Não	0

P_8_9	O piso tátil apresenta desenho com bom senso?	Sim	0
P_13_1	Dispositivo de Drenagem está devidamente instalado e bem conservado?	0	0
P_13_2	Dispositivo de Drenagem oferece risco para caminamento seguro de pedestre?	0	0
