# Lote 4 - Rota: Contorno

Diagnóstico da Calçada	Qualidade do Serviço	
Endereço: Av.Contorno, 21007	<b>76</b>	<b>B</b>
Data do Registro: 04/11/2019 15:21:37		
Num. Lote CTM: 60005000080

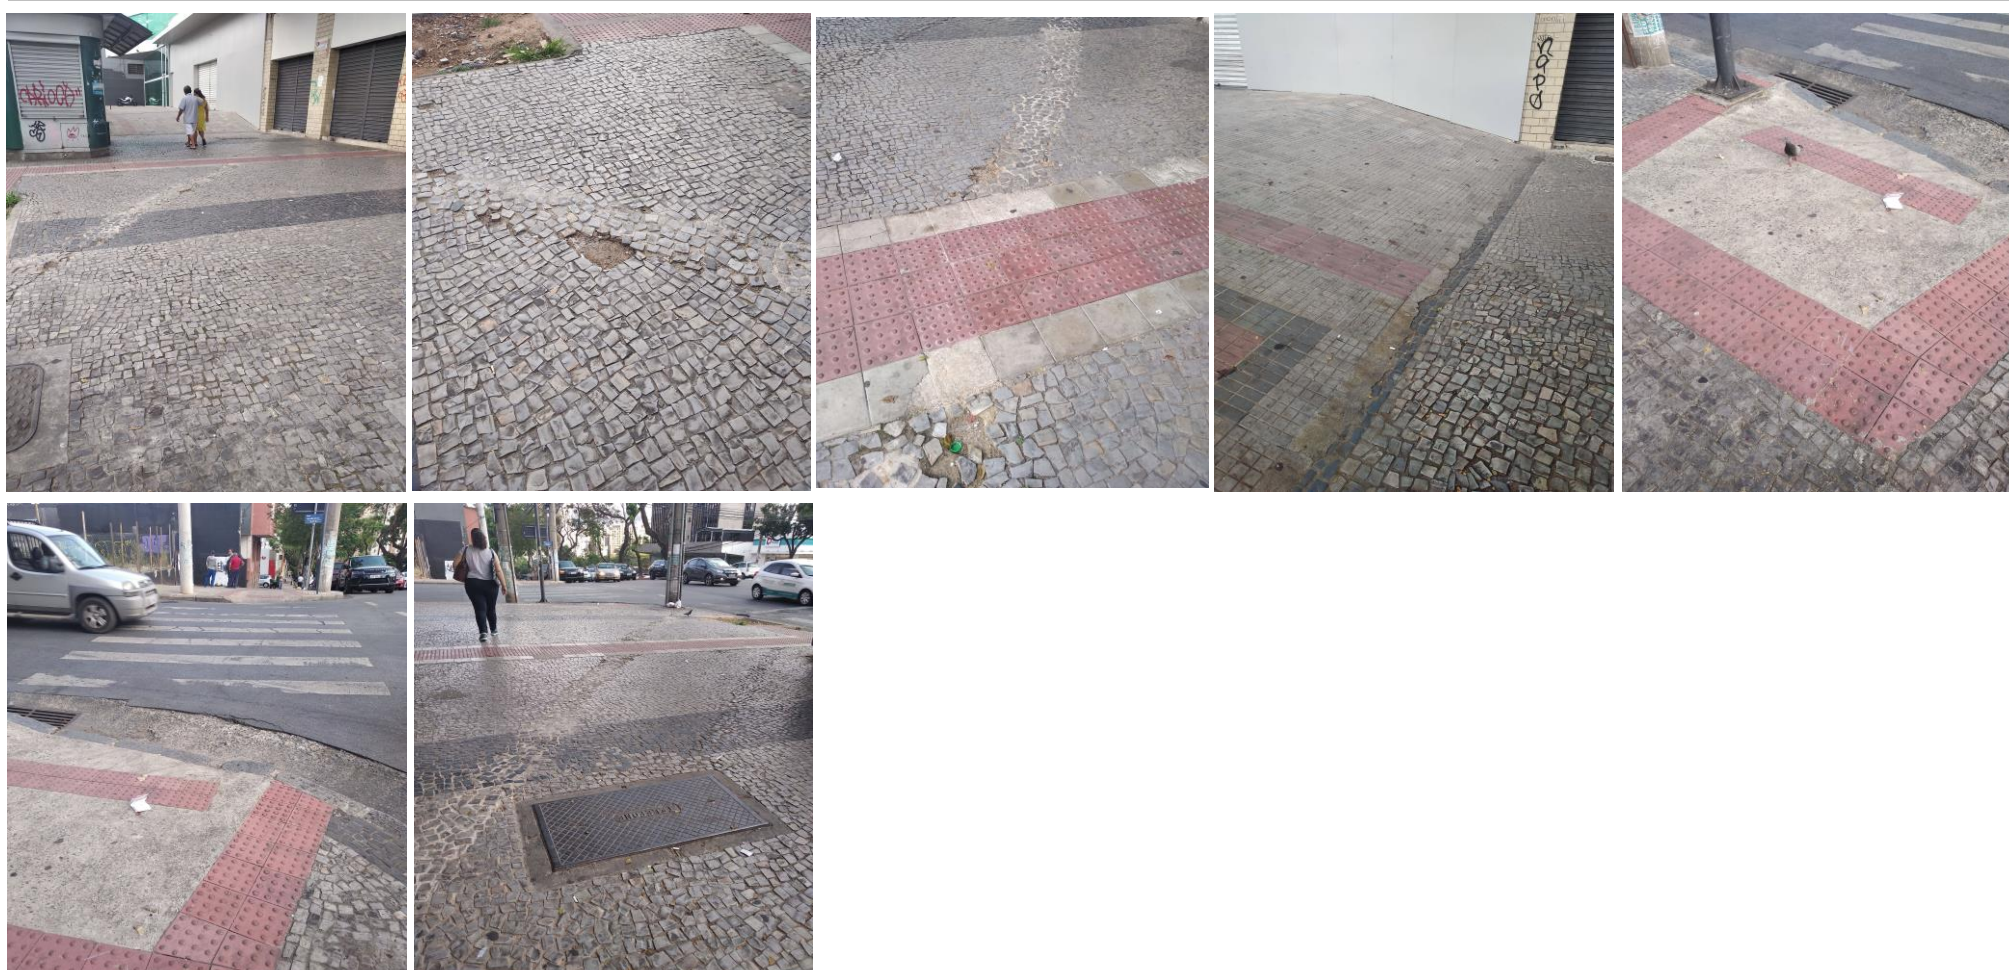
## Fotos Complementares - Detalhes do Passeio

ID	Itens Avaliados	Respostas	Nota
P_1	O Mobiliário urbano está dentro da faixa de serviço de 70 cm ?	Sim	-
P_2	Qual a largura livre do Passeio ?	Acima de 1.50 m	10
P_3	Tipo de revestimento da calçada ?	Ladrilho Hidráulico	10
P_4	Existencia de Buracos ?	Poucos	5
P_5	Condições Gerais do Piso e meio-fio da calçada ?	Ótimo(a)	10
P_6	Presença de desniveis ?	Médio	3
P_7	Tem rebaixamento de calçada para Pedestre ?	Sim	8
P_8	Possui piso tátil ao longo da Calçada ?	Não	-
P_9	A calçada Possui Rebaixamento de Veiculos correto ?	Sim	10
P_10	Existencia de altura livre menor que 2,10 m ?	Não	-
P_11	O Passeio está no padrao da SMPU ?	Não	0
P_12	A testada possui prática de estacionamento sobre o passeio ?	Não	10
P_13	Existe algum dispositivo de Drenagem sobre a calçada ?	Não	0
P_14	Existe PED em frente a testada ?	Não	-
P_15	Existe FTP em frente a testada ?	Sim	-
P_16	Classificação geral da calçada pelo pesquisador.	Ótimo(a)	10
