Lote 1 - Rota: Padre Pedro Pinto

FRATAR
ENGENHARIA CONSULTIVA

Diagnóstico da Calçada	Qualidade do Serviço	
Endereço: Rua Padre Pedro Pinto, s/nº	60	C
Data do Registro: 13/11/2019 10:39:39		
Num. Lote CTM: 210654700365

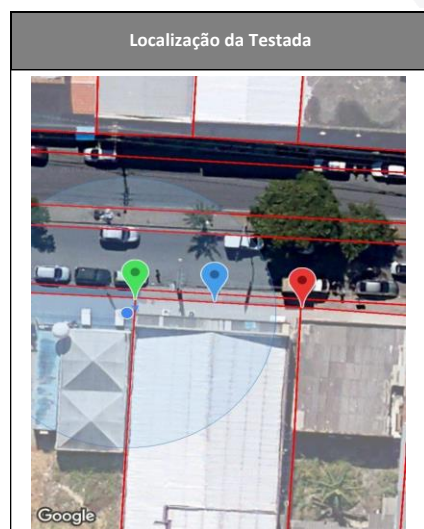
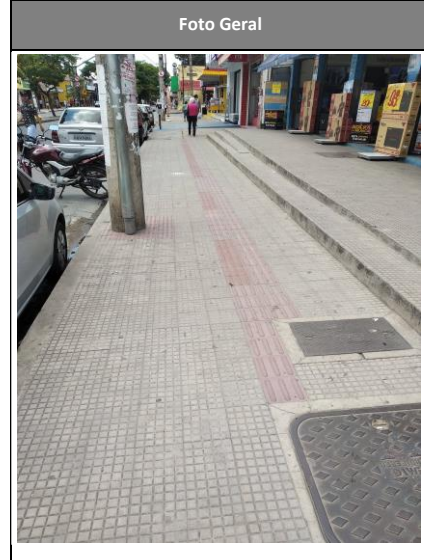
ID	Itens Avaliados	Respostas	Nota
P_1	O Mobiliário urbano está dentro da faixa de serviço de 70 cm ?	Sim	-
P_2	Qual a largura livre do Passeio ?	Acima de 1.50 m	10
P_3	Tipo de revestimento da calçada ?	Ladrilho Hidráulico	10
P_4	Existência de Buracos ?	Nenhum	10
P_5	Condições Gerais do Piso e meio-fio da calçada ?	Regular	5
P_6	Presença de desníveis ?	Severo	0
P_7	Tem rebaixamento de calçada para Pedestre ?	Não	10
P_8	Possui piso tátil ao longo da Calçada ?	Sim	-
P_9	A calçada Possui Rebaixamento de Veículos correto ?	N.A	0
P_10	Existência de altura livre menor que 2,10 m ?	Não	-
P_11	O Passeio está no padrão da SMPU ?	Não	0
P_12	A testada possui prática de estacionamento sobre o passeio ?	Não	10
P_13	Existe algum dispositivo de Drenagem sobre a calçada ?	Não	0
P_14	Existe PED em frente a testada ?	Não	-
P_15	Existe FTP em frente a testada ?	Não	-
P_16	Classificação geral da calçada pelo pesquisador.	Regular	5
