Diagnóstico da Calçada	Qualidade do Serviço	
Endereço: Rua São Paulo, 1091	56	C
Data do Registro: 08/11/2019 07:57:15		
Num. Lote CTM: 10353400170

Lote 4 - Rota: Raja Gabáglia

FRATAR
ENGENHARIA CONSULTIVA

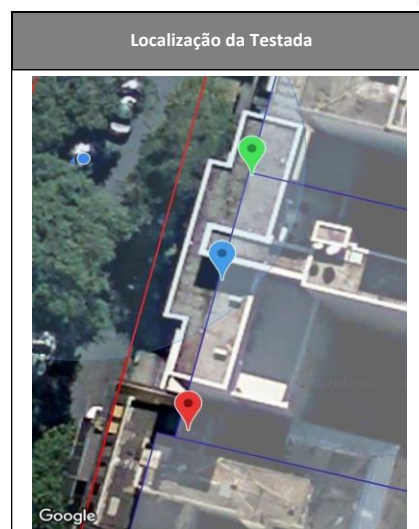
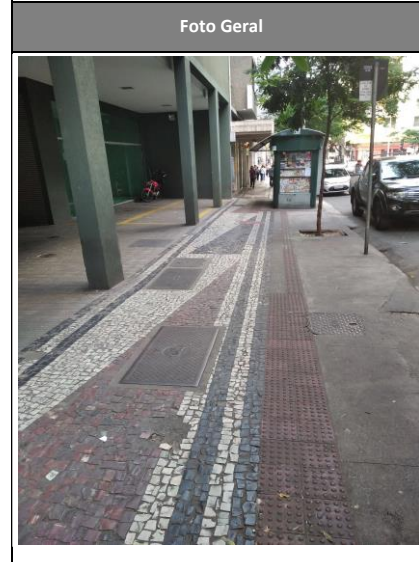
ID	Itens Avaliados	Respostas	Nota
P_1	O Mobiliário urbano está dentro da faixa de serviço de 70 cm ?	Sim	-
P_2	Qual a largura livre do Passeio ?	Acima de 1.50 m	10
P_3	Tipo de revestimento da calçada ?	Pedra Portuguesa	8
P_4	Existência de Buracos ?	Poucos	5
P_5	Condições Gerais do Piso e meio-fio da calçada ?	Regular	5
P_6	Presença de desníveis ?	Médio	3
P_7	Tem rebaixamento de calçada para Pedestre ?	Não	10
P_8	Possui piso tátil ao longo da Calçada ?	Sim	-
P_9	A calçada Possui Rebaixamento de Veículos correto ?	Não	0
P_10	Existência de altura livre menor que 2,10 m ?	Não	-
P_11	O Passeio está no padrão da SMPU ?	Não	0
P_12	A testada possui prática de estacionamento sobre o passeio ?	Não	10
P_13	Existe algum dispositivo de Drenagem sobre a calçada ?	Não	0
P_14	Existe PED em frente a testada ?	Não	-
P_15	Existe FTP em frente a testada ?	Não	-
P_16	Classificação geral da calçada pelo pesquisador.	Regular	5
