Diagnóstico da Calçada	Qualidade do Serviço	
Endereço: Av. Afonso Pena, 3892	76	B
Data do Registro: 02/11/2019 10:27:35		
Num. Lote CTM: 80293400455

Diagnóstico da Calçada	Qualidade do Serviço		Complemento do Diagnóstico
Endereço: Av. Afonso Pena, 3892 Data do Registro: 02/11/2019 10:27:35 Num. Lote CTM: 80293400455	76	B

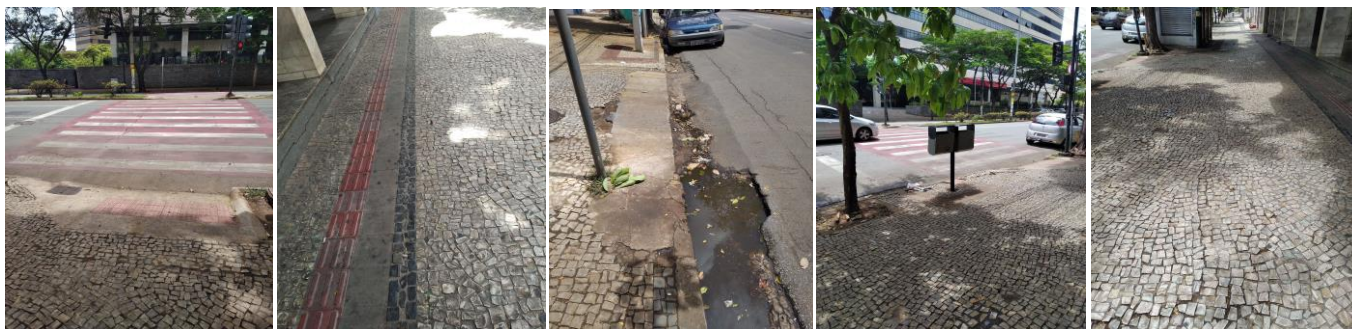
Fotos Complementares - Detalhes do Passeio

ID	Itens Avaliados	Respostas	Nota
P_1	O Mobiliário urbano está dentro da faixa de serviço de 70 cm ?	Sim	-
P_2	Qual a largura livre do Passeio ?	Acima de 1.50 m	10
P_3	Tipo de revestimento da calçada ?	Pedra Portuguesa	8
P_4	Existência de Buracos ?	Nenhum	10
P_5	Condições Gerais do Piso e meio-fio da calçada ?	Ótimo(a)	10
P_6	Presença de desníveis ?	Nenhum	10
P_7	Tem rebaixamento de calçada para Pedestre ?	Sim	8
P_8	Possui piso tátil ao longo da Calçada ?	Sim	-
P_9	A calçada Possui Rebaixamento de Veículos correto ?	Não	0
P_10	Existência de altura livre menor que 2,10 m ?	Não	-
P_11	O Passeio está no padrão da SMPU ?	Não	0
P_12	A testada possui prática de estacionamento sobre o passeio ?	Não	10
P_13	Existe algum dispositivo de Drenagem sobre a calçada ?	Não	0
P_14	Existe PED em frente a testada ?	Não	-
P_15	Existe FTP em frente a testada ?	Sim	-
P_16	Classificação geral da calçada pelo pesquisador.	Ótimo(a)	10
