# Lote 4 - Rota: Raja Gabáglia

Diagnóstico da Calçada	Qualidade do Serviço	
Endereço: Av. Álvares Cabral, 1707 Data do Registro: 20/11/2019 16:07:41 Num. Lote CTM: 10046300330	<b>76</b>	<b>B</b>

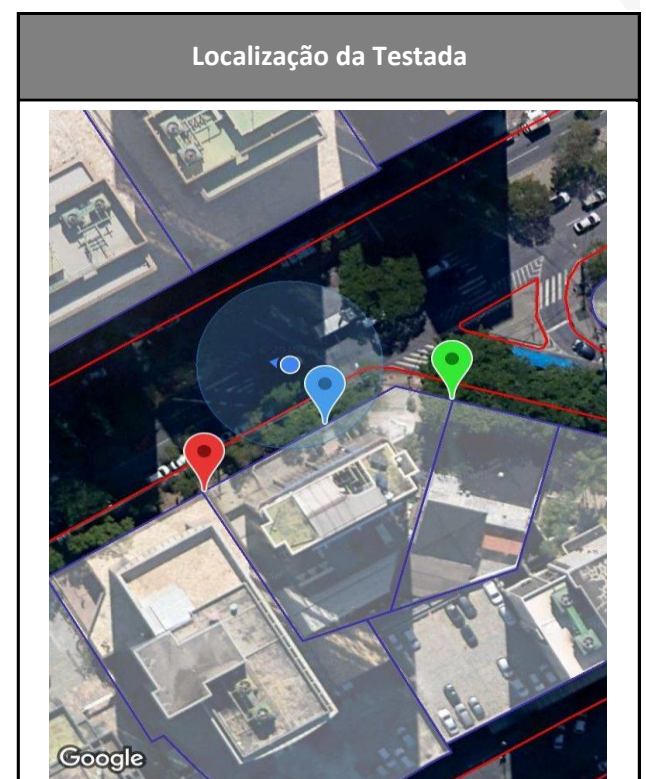
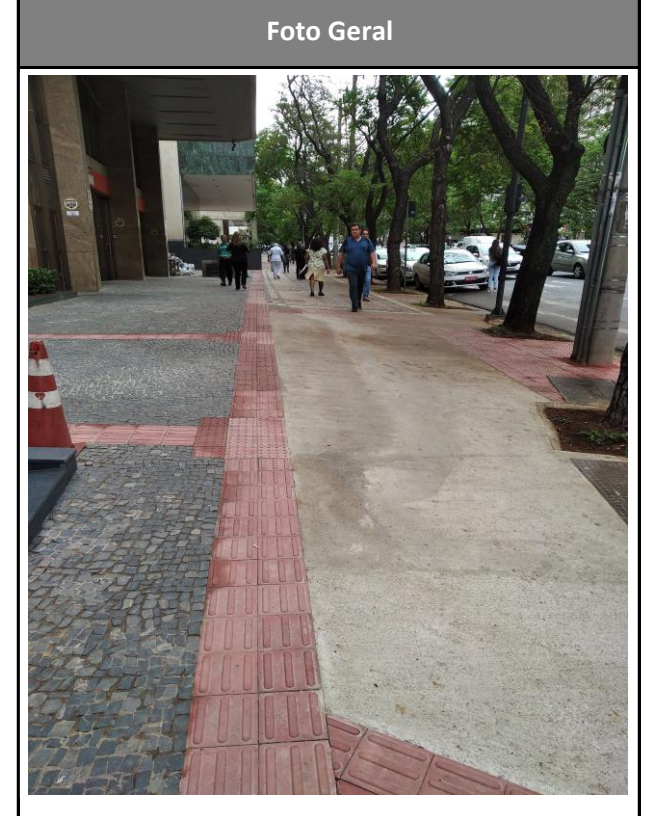
ID	Itens Avaliados	Respostas	Nota
P_1	O Mobiliário urbano está dentro da faixa de serviço de 70 cm ?	Sim	-
P_2	Qual a largura livre do Passeio ?	Acima de 1.50 m	10
P_3	Tipo de revestimento da calçada ?	Pedra Portuguesa	8
P_4	Existencia de Buracos ?	Nenhum	10
P_5	Condições Gerais do Piso e meio-fio da calçada ?	Ótimo(a)	10
P_6	Presença de desniveis ?	Nenhum	10
P_7	Tem rebaixamento de calçada para Pedestre ?	Sim	8
P_8	Possui piso tátil ao longo da Calçada ?	Sim	-
P_9	A calçada Possui Rebaixamento de Veiculos correto ?	Não	0
P_10	Existencia de altura livre menor que 2,10 m ?	Não	-
P_11	O Passeio está no padrao da SMPU ?	Não	0
P_12	A testada possui prática de estacionamento sobre o passeio ?	Não	10
P_13	Existe algum dispositivo de Drenagem sobre a calçada ?	Não	0
P_14	Existe PED em frente a testada ?	Não	-
P_15	Existe FTP em frente a testada ?	Sim	-
P_16	Classificação geral da calçada pelo pesquisador.	Ótimo(a)	10

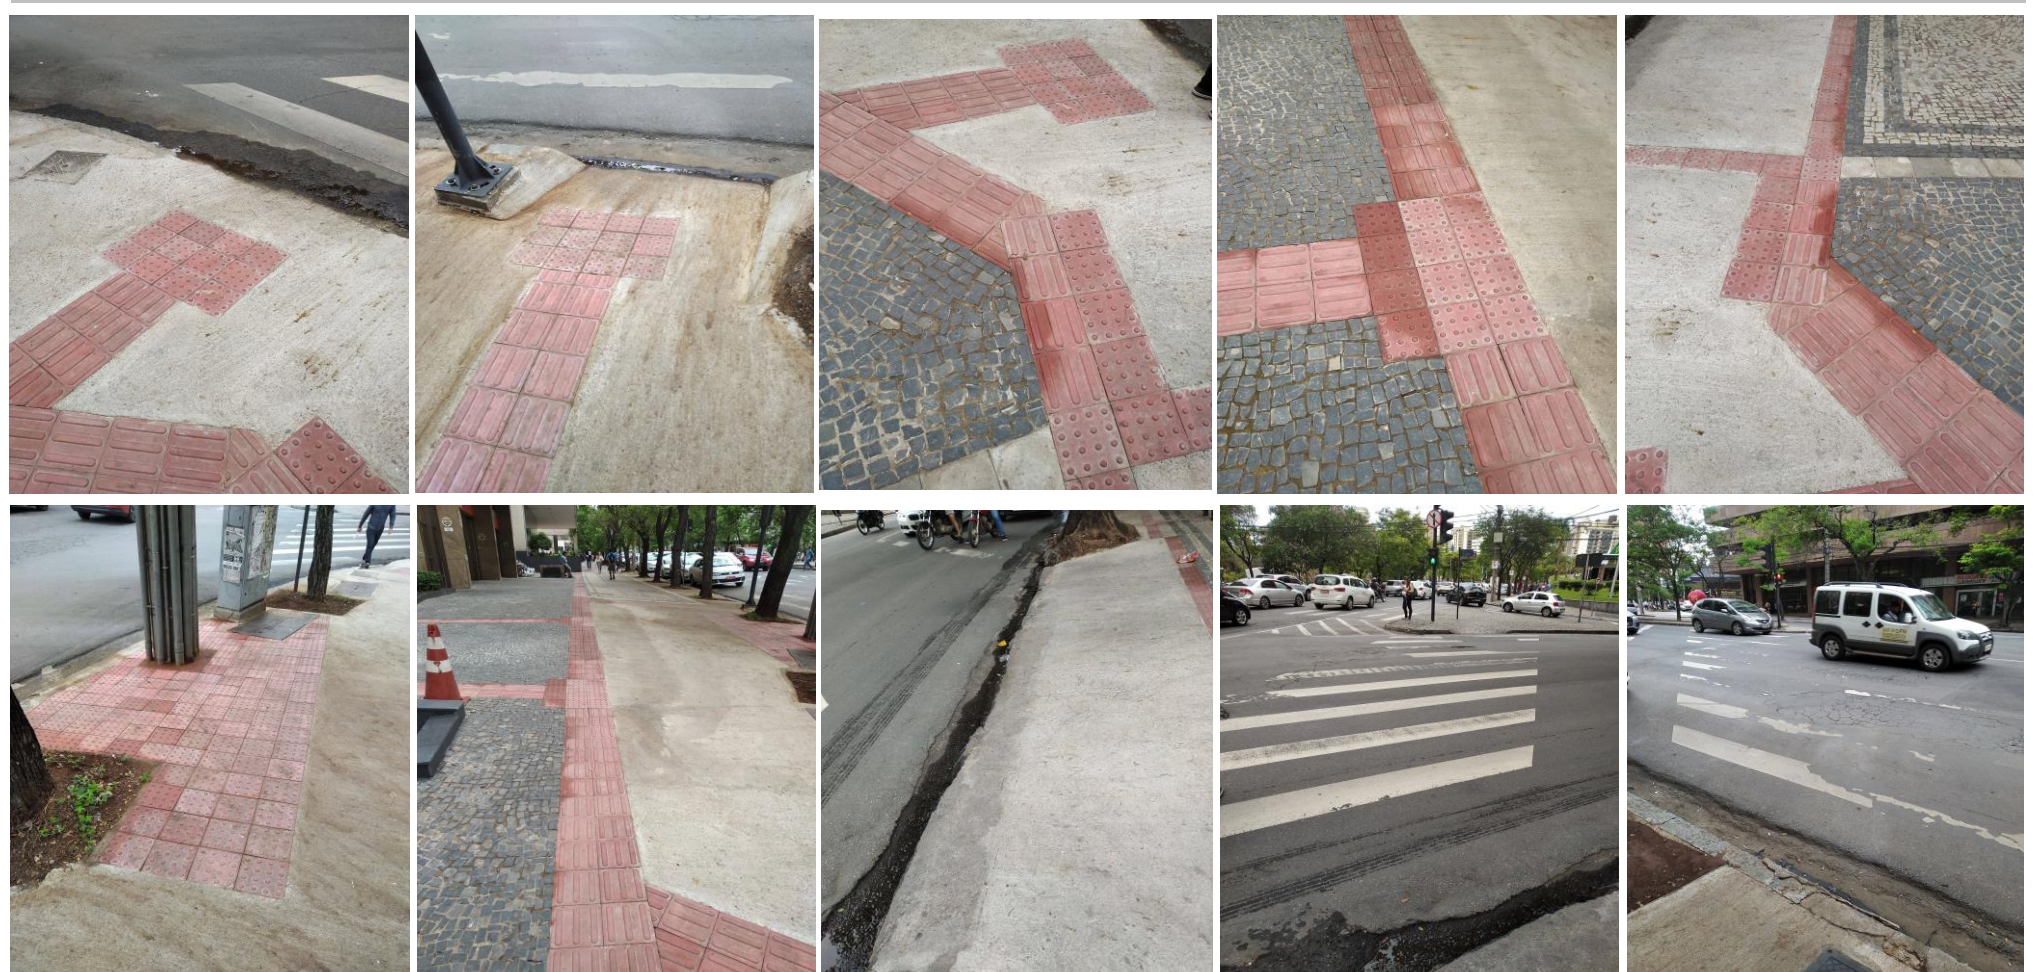
## Fotos Complementares - Detalhes do Passeio

ID	Itens Avaliados	Respostas	Nota
P_7_1	Qual tipo do Rebaixo ?	Rebaixo Tipo 1 (trapézio)	0
P_7_1_1	Se for do Tipo 1, Passeio possui largura livre de 1,2 m ?	Sim	0
P_7_1_2	Se for do Tipo 1, O rebaixo tem abas conforme a norma ?	Não	0
P_7_2	A rampa do rebaixo tem Inclinação da norma (8,33%) ?	Sim	0
P_7_3	O rebaixo possui piso tátil ?	Tem piso de alerta e direcional	0
P_7_3_1	O piso tátil de alerta e direcional do rebaixo está conforme a norma ?	Não	0
P_8_1	O piso tátil está no eixo da faixa livre ?	Não	0
P_8_2	Se tem uma leve mudança de direção está conforme a norma ?	Sim	0
P_8_3	Se tem mudança de direção de 90º ou maior está conforme a norma ?	Não	0
P_8_4	Se tem mudança de direção de três faixas direcionais está conforme a norma ?	Não	0
P_8_5	Se tem mudança de direção de quatro faixas direcionais está conforme a norma?	Sim	0
P_8_6	Tem piso tátil em pontos de ônibus conforme a norma?	N.A	0
P_8_7	O piso tátil tem conexão com os lotes vizinhos?	Sim	0

P_8_8	O piso tátil está em boas condições aparentes?	Sim	0
P_8_9	O piso tátil apresenta desenho com bom senso?	Não	0
P_13_1	Dispositivo de Drenagem está devidamente instalado e bem conservado?	0	0
P_13_2	Dispositivo de Drenagem oferece risco para caminhamento seguro de pedestre?	0	0
