# Lote 4 - Rota: Raja Gabaglia

Diagnóstico da Calçada	Qualidade do Serviço	
Endereço: Av. Raja Gabaglia, 3950 Data do Registro: 11/11/2019 10:09:32 Num. Lote CTM: 90999200125	<b>68</b>	<b>C</b>

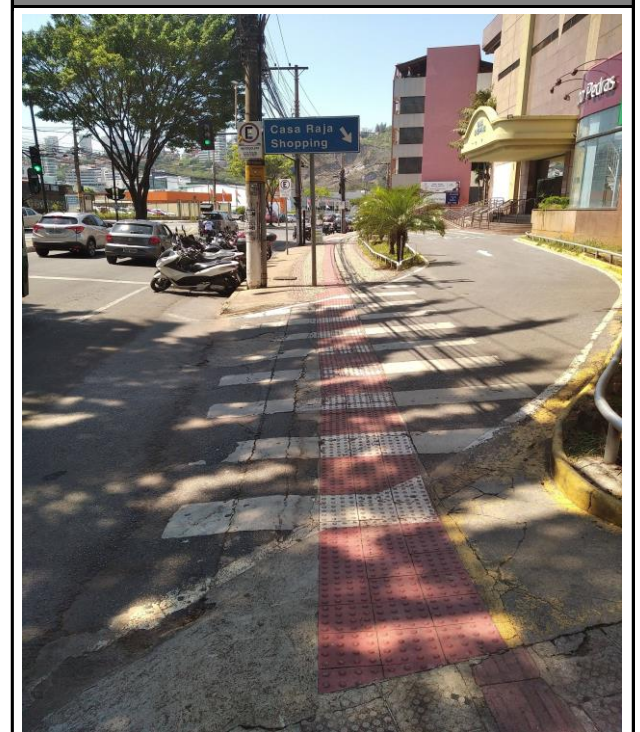
## Foto Geral

ID	Itens Avaliados	Respostas	Nota
P_1	O Mobiliário urbano está dentro da faixa de serviço de 70 cm ?	Não	-
P_2	Qual a largura livre do Passeio ?	Acima de 1.50 m	10
P_3	Tipo de revestimento da calçada ?	Pedra Portuguesa	8
P_4	Existencia de Buracos ?	Nenhum	10
P_5	Condições Gerais do Piso e meio-fio da calçada ?	Ótimo(a)	10
P_6	Presença de desniveis ?	Nenhum	10
P_7	Tem rebaixamento de calçada para Pedestre ?	Não, mas deveria ter.	0
P_8	Possui piso tátil ao longo da Calçada ?	Sim	-
P_9	A calçada Possui Rebaixamento de Veiculos correto ?	Sim	10
P_10	Existencia de altura livre menor que 2,10 m ?	Não	-
P_11	O Passeio está no padrao da SMPU ?	Não	0
P_12	A testada possui prática de estacionamento sobre o passeio ?	Sim	0
P_13	Existe algum dispositivo de Drenagem sobre a calçada ?	Não	0
P_14	Existe PED em frente a testada ?	Não	-
P_15	Existe FTP em frente a testada ?	Sim	-
P_16	Classificação geral da calçada pelo pesquisador.	Ótimo(a)	10

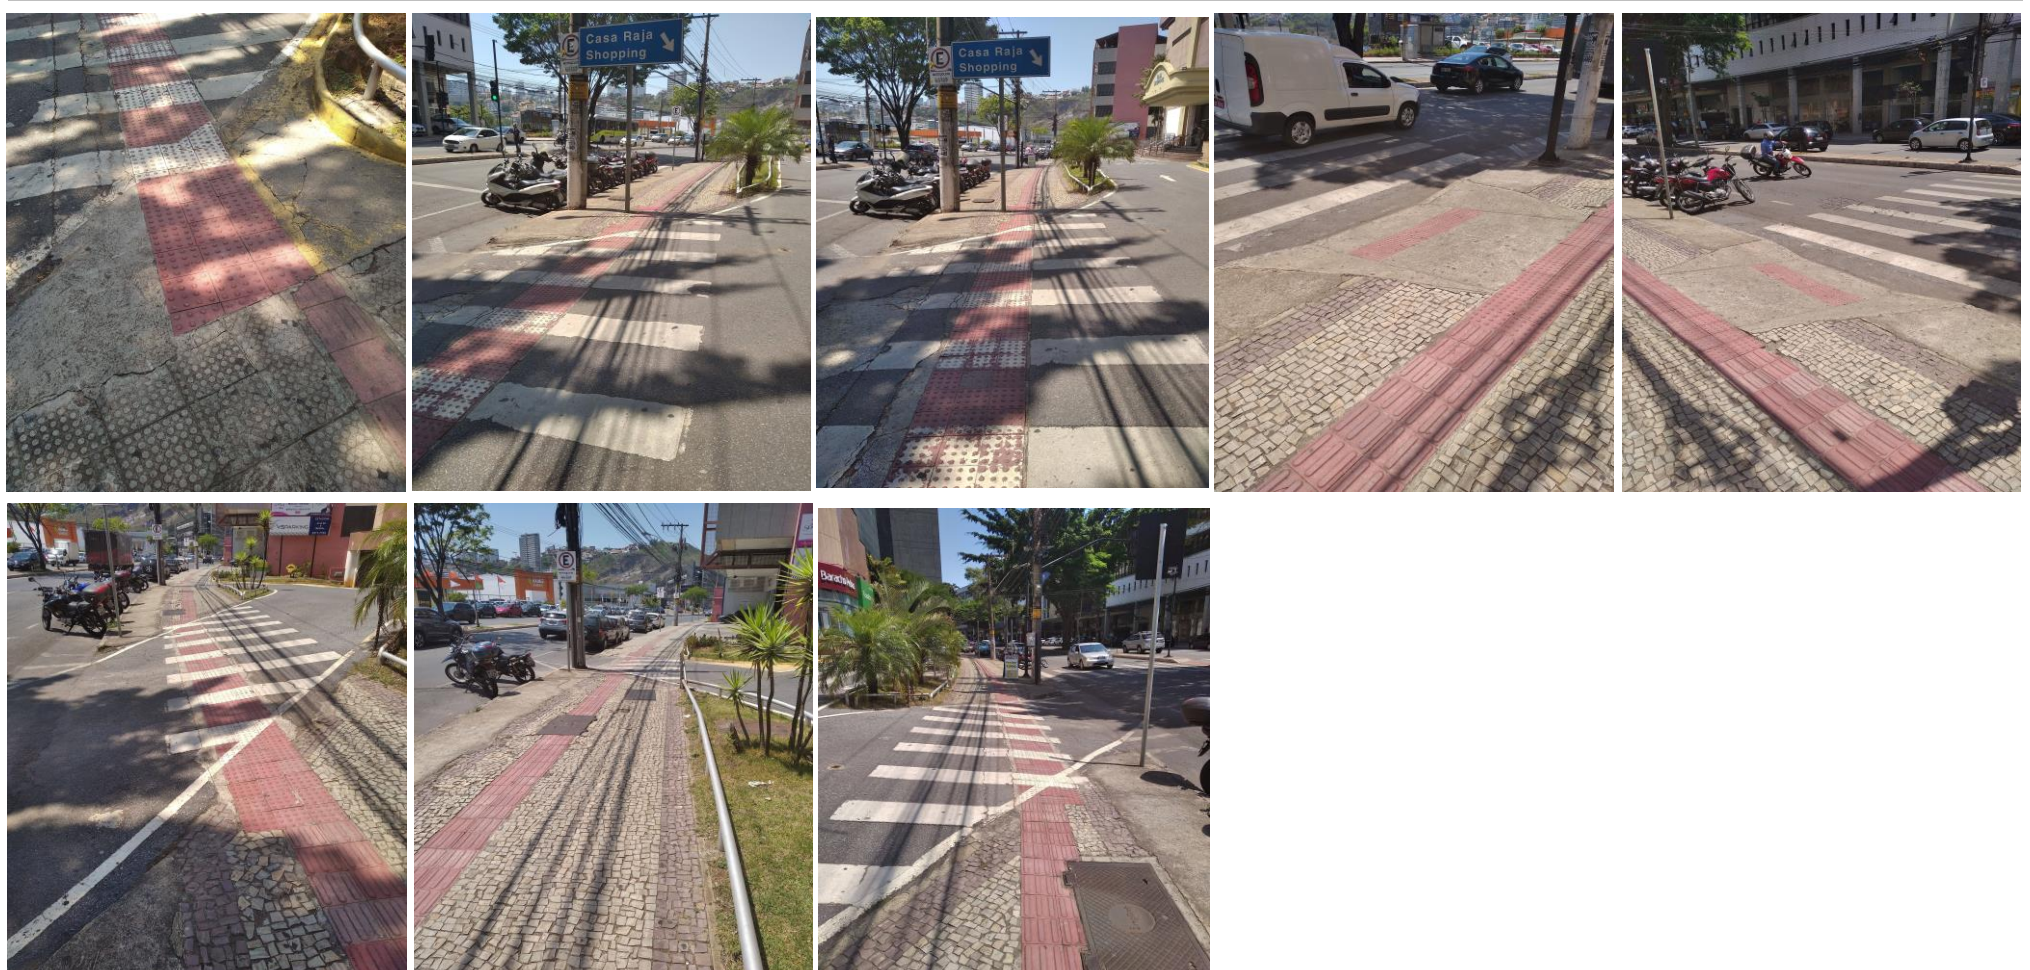
## Fotos Complementares - Detalhes do Passeio

ID	Itens Avaliados	Respostas	Nota
P_7_1	Qual tipo do Rebaixo ?	0	0
P_7_1_1	Se for do Tipo 1, Passeio possui largura livre de 1,2 m ?	0	0
P_7_1_2	Se for do Tipo 1, O rebaixo tem abas conforme a norma ?	0	0
P_7_2	A rampa do rebaixo tem Inclinação da norma (8,33%) ?	0	0
P_7_3	O rebaixo possui piso tátil ?	0	0
P_7_3_1	O piso tátil de alerta e direcional do rebaixo está conforme a norma ?	0	0
P_8_1	O piso tátil está no eixo da faixa livre ?	Sim	0
P_8_2	Se tem uma leve mudança de direção está conforme a norma ?	Não	0
P_8_3	Se tem mudança de direção de 90º ou maior está conforme a norma ?	0	0
P_8_4	Se tem mudança de direção de três faixas direcionais está conforme a norma ?	0	0
P_8_5	Se tem mudança de direção de quatro faixas direcionais está conforme a norma?	0	0
P_8_6	Tem piso tátil em pontos de ônibus conforme a norma?	N.A	0
P_8_7	O piso tátil tem conexão com os lotes vizinhos?	Sim	0
P_8_8	O piso tátil está em boas condições aparentes?	Sim	0

P_8_9	O piso tátil apresenta desenho com bom senso?	Sim	0
P_13_1	Dispositivo de Drenagem está devidamente instalado e bem conservado?	0	0
P_13_2	Dispositivo de Drenagem oferece risco para caminhamento seguro de pedestre?	0	0
