Lote 1 - Rota: Padre Pedro Pinto

FRATAR
ENGENHARIA CONSULTIVA

Diagnóstico da Calçada	Qualidade do Serviço	
Endereço: Rua Padre Pedro Pinto, 2257	48	D
Data do Registro: 21/11/2019 11:51:21		
Num. Lote CTM: 190989200815

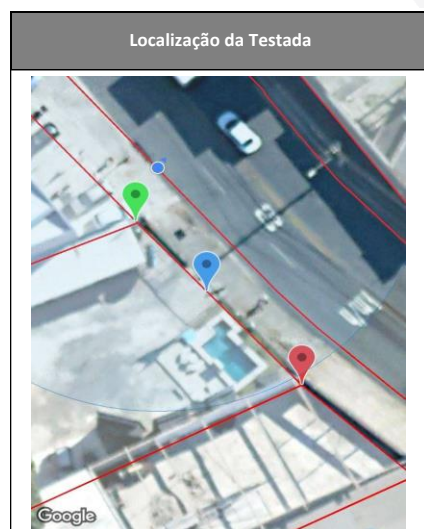
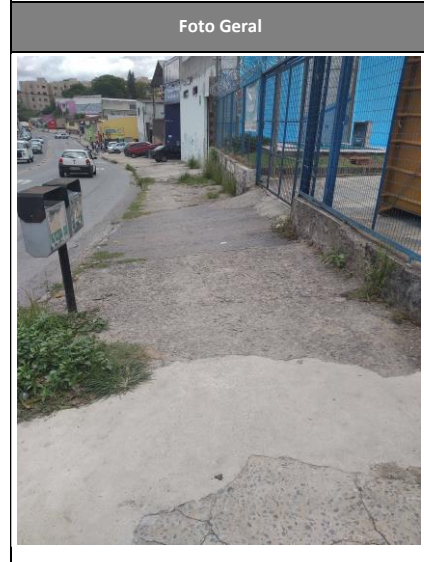
ID	Itens Avaliados	Respostas	Nota
P_1	O Mobiliário urbano está dentro da faixa de serviço de 70 cm ?	Sim	-
P_2	Qual a largura livre do Passeio ?	Acima de 1.50 m	10
P_3	Tipo de revestimento da calçada ?	Concreto	10
P_4	Existência de Buracos ?	Poucos	5
P_5	Condições Gerais do Piso e meio-fio da calçada ?	Péssimo	0
P_6	Presença de desníveis ?	Médio	3
P_7	Tem rebaixamento de calçada para Pedestre ?	Não	10
P_8	Possui piso tátil ao longo da Calçada ?	Não	-
P_9	A calçada Possui Rebaixamento de Veículos correto ?	Não	0
P_10	Existência de altura livre menor que 2,10 m ?	Não	-
P_11	O Passeio está no padrão da SMPU ?	Não	0
P_12	A testada possui prática de estacionamento sobre o passeio ?	Não	10
P_13	Existe algum dispositivo de Drenagem sobre a calçada ?	Não	0
P_14	Existe PED em frente a testada ?	Não	-
P_15	Existe FTP em frente a testada ?	Não	-
P_16	Classificação geral da calçada pelo pesquisador.	Ruim	0
