Lote 1 - Rota: Padre Pedro Pinto

Diagnóstico da Calçada	Qualidade do Serviço	
Endereço: Rua Padre Pedro Pinto, 424	85	B
Data do Registro: 22/11/2019 11:01:53		
Num. Lote CTM: 190404800170

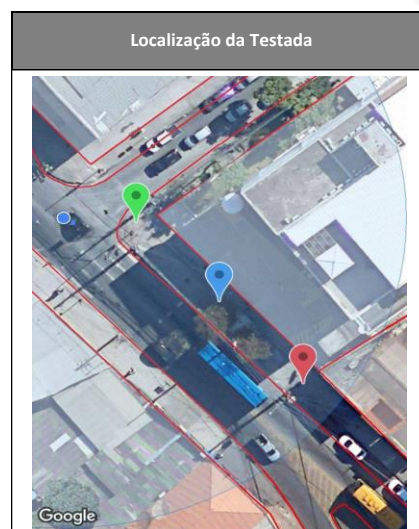
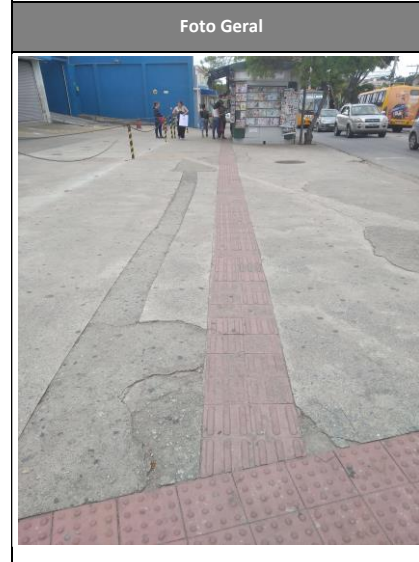
ID	Itens Avaliados	Respostas	Nota
P_1	O Mobiliário urbano está dentro da faixa de serviço de 70 cm ?	Sim	-
P_2	Qual a largura livre do Passeio ?	Acima de 1.50 m	10
P_3	Tipo de revestimento da calçada ?	Pedra Portuguesa	8
P_4	Existência de Buracos ?	Nenhum	10
P_5	Condições Gerais do Piso e meio-fio da calçada ?	Ótimo(a)	10
P_6	Presença de desníveis ?	Nenhum	10
P_7	Tem rebaixamento de calçada para Pedestre ?	Sim	7
P_8	Possui piso tátil ao longo da Calçada ?	Sim	-
P_9	A calçada Possui Rebaixamento de Veículos correto ?	Sim	10
P_10	Existência de altura livre menor que 2,10 m ?	Não	-
P_11	O Passeio está no padrão da SMPU ?	Não	0
P_12	A testada possui prática de estacionamento sobre o passeio ?	Não	10
P_13	Existe algum dispositivo de Drenagem sobre a calçada ?	Não	0
P_14	Existe PED em frente a testada ?	Não	-
P_15	Existe FTP em frente a testada ?	Sim	-
P_16	Classificação geral da calçada pelo pesquisador.	Ótimo(a)	10

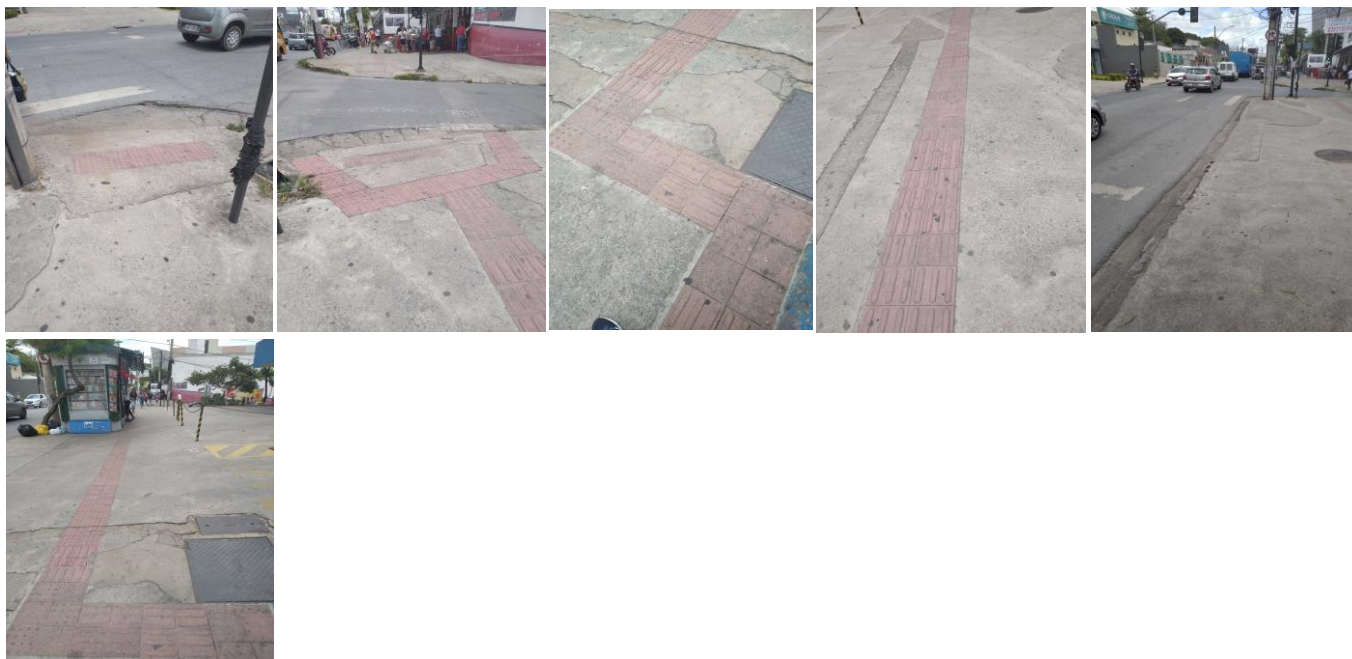
Fotos Complementares - Detalhes do Passeio

ID	Itens Avaliados	Respostas	Nota
P_7_1	Qual tipo do Rebaixo ?	Rebaixo Tipo 1 (trapézio)	0
P_7_1_1	Se for do Tipo 1, Passeio possui largura livre de 1,2 m ?	Sim	0
P_7_1_2	Se for do Tipo 1, O rebaixo tem abas conforme a norma ?	Não	0
P_7_2	A rampa do rebaixo tem Inclinação da norma (8,33%) ?	Sim	0
P_7_3	O rebaixo possui piso tátil ?	Tem só piso de alerta	0
P_7_3_1	O piso tátil de alerta e direcional do rebaixo está conforme a norma ?	Não	0
P_8_1	O piso tátil está no eixo da faixa livre ?	Sim	0
P_8_2	Se tem uma leve mudança de direção está conforme a norma ?	Sim	0
P_8_3	Se tem mudança de direção de 90º ou maior está conforme a norma ?	Sim	0
P_8_4	Se tem mudança de direção de três faixas direcionais está conforme a norma ?	Sim	0
P_8_5	Se tem mudança de direção de quatro faixas direcionais está conforme a norma?	N.A	0
P_8_6	Tem piso tátil em pontos de ônibus conforme a norma?	N.A	0
P_8_7	O piso tátil tem conexão com os lotes vizinhos?	Sim	0

P_8_8	O piso tátil está em boas condições aparentes?	Sim	0
P_8_9	O piso tátil apresenta desenho com bom senso?	Sim	0
P_13_1	Dispositivo de Drenagem está devidamente instalado e bem conservado?	0	0
P_13_2	Dispositivo de Drenagem oferece risco para caminamento seguro de pedestre?	0	0
