Diagnóstico da Calçada		Qualidade do Serviço	
Endereço: Rua Santos Barreto, s/nº		75	B
Data do Registro: 20/11/2019 15:39:58			
#N/D

Diagnóstico da Calçada	Qualidade do Serviço		Complemento do Diagnóstico
Endereço: Rua Santos Barreto, s/nº Data do Registro: 20/11/2019 15:39:58 #N/D	75	B

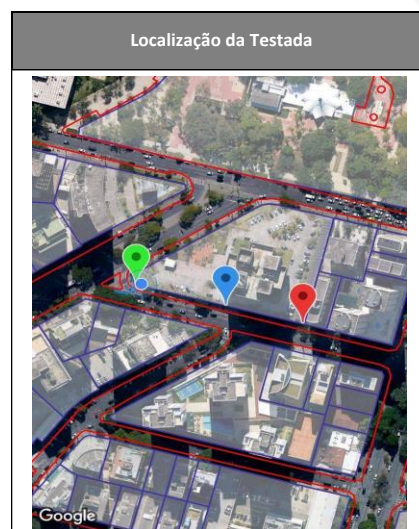
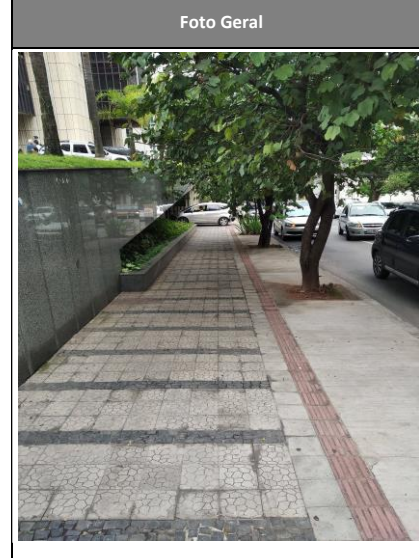
ID	Itens Avaliados	Respostas	Nota
P_1	O Mobiliário urbano está dentro da faixa de serviço de 70 cm ?	Sim	-
P_2	Qual a largura livre do Passeio ?	Acima de 1.50 m	10
P_3	Tipo de revestimento da calçada ?	Pedra Portuguesa	8
P_4	Existência de Buracos ?	Nenhum	10
P_5	Condições Gerais do Piso e meio-fio da calçada ?	Ótimo(a)	10
P_6	Presença de desníveis ?	Severo	0
P_7	Tem rebaixamento de calçada para Pedestre ?	Não	10
P_8	Possui piso tátil ao longo da Calçada ?	Sim	-
P_9	A calçada Possui Rebaixamento de Veículos correto ?	Sim	10
P_10	Existência de altura livre menor que 2,10 m ?	Sim	-
P_11	O Passeio está no padrão da SMPU ?	Não	0
P_12	A testada possui prática de estacionamento sobre o passeio ?	Não	10
P_13	Existe algum dispositivo de Drenagem sobre a calçada ?	Sim	0
P_14	Existe PED em frente a testada ?	Não	-
P_15	Existe FTP em frente a testada ?	Não	-
P_16	Classificação geral da calçada pelo pesquisador.	Ótimo(a)	10
