Diagnóstico da Calçada	Qualidade do Serviço	
Endereço: Av. Álvares Cabral, 1134	62	C
Data do Registro: 20/11/2019 17:50:06		
Num. Lote CTM: 10158200025

Diagnóstico da Calçada	Qualidade do Serviço		Complemento do Diagnóstico
Endereço: Av. Álvares Cabral, 1134 Data do Registro: 20/11/2019 17:50:06 Num. Lote CTM: 10158200025	62	C

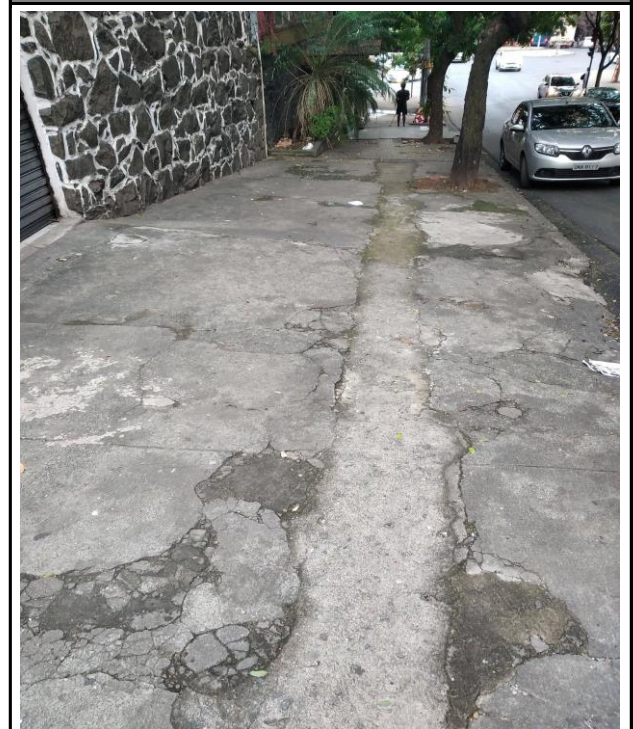
Foto Geral

ID	Itens Avaliados	Respostas	Nota
P_1	O Mobiliário urbano está dentro da faixa de serviço de 70 cm ?	Sim	-
P_2	Qual a largura livre do Passeio ?	Acima de 1.50 m	10
P_3	Tipo de revestimento da calçada ?	Concreto	10
P_4	Existencia de Buracos ?	Poucos	5
P_5	Condições Gerais do Piso e meio-fio da calçada ?	Regular	5
P_6	Presença de desniveis ?	Leve	7
P_7	Tem rebaixamento de calçada para Pedestre ?	Não	10
P_8	Possui piso tátil ao longo da Calçada ?	Não	-
P_9	A calçada Possui Rebaixamento de Veiculos correto ?	Não	0
P_10	Existencia de altura livre menor que 2,10 m ?	Não	-
P_11	O Passeio está no padrao da SMPU ?	Não	0
P_12	A testada possui prática de estacionamento sobre o passeio ?	Não	10
P_13	Existe algum dispositivo de Drenagem sobre a calçada ?	Não	0
P_14	Existe PED em frente a testada ?	Não	-
P_15	Existe FTP em frente a testada ?	Não	-
P_16	Classificação geral da calçada pelo pesquisador.	Regular	5
