Diagnóstico da Calçada	Qualidade do Serviço	
Endereço: Av. Ivaí, 410	<b>70</b>	<b>C</b>
Data do Registro: 12/11/2019 15:48:21		
Num. Lote CTM: 131124800730

# Lote 1 - Rota: Noroeste

**FRATAR**  
ENGENHARIA CONSULTIVA

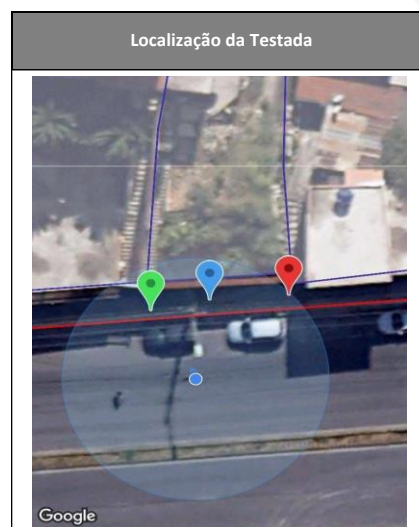
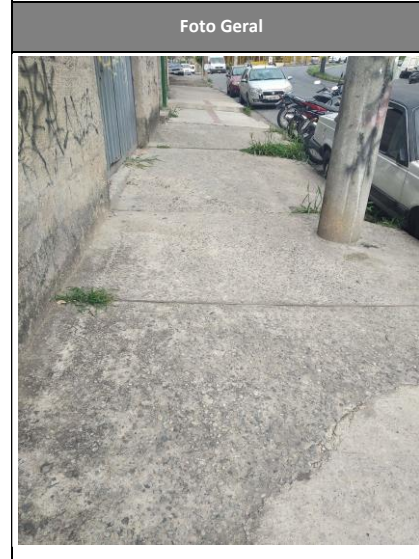
ID	Itens Avaliados	Respostas	Nota
P_1	O Mobiliário urbano está dentro da faixa de serviço de 70 cm ?	Sim	-
P_2	Qual a largura livre do Passeio ?	Acima de 1.50 m	10
P_3	Tipo de revestimento da calçada ?	Concreto	10
P_4	Existência de Buracos ?	Nenhum	10
P_5	Condições Gerais do Piso e meio-fio da calçada ?	Regular	5
P_6	Presença de desníveis ?	Nenhum	10
P_7	Tem rebaixamento de calçada para Pedestre ?	Não	10
P_8	Possui piso tátil ao longo da Calçada ?	Não	-
P_9	A calçada Possui Rebaixamento de Veículos correto ?	Não	0
P_10	Existência de altura livre menor que 2,10 m ?	Não	-
P_11	O Passeio está no padrão da SMPU ?	Não	0
P_12	A testada possui prática de estacionamento sobre o passeio ?	Não	10
P_13	Existe algum dispositivo de Drenagem sobre a calçada ?	Não	0
P_14	Existe PED em frente a testada ?	Não	-
P_15	Existe FTP em frente a testada ?	Não	-
P_16	Classificação geral da calçada pelo pesquisador.	Regular	5
