Lote 1 - Rota: Padre Pedro Pinto

FRATAR
ENGENHARIA CONSULTIVA

Diagnóstico da Calçada	Qualidade do Serviço	
Endereço: Rua Padre Pedro Pinto, 3008	80	B
Data do Registro: 21/11/2019 10:09:53		
Num. Lote CTM: 190167300210

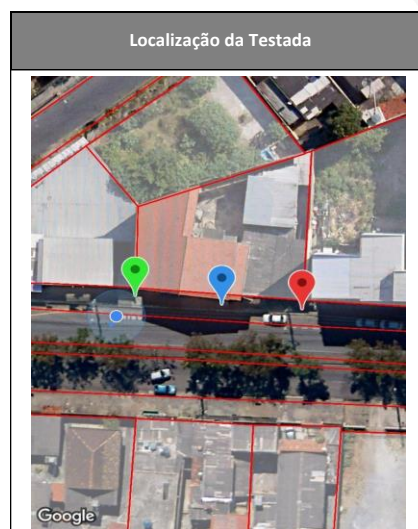
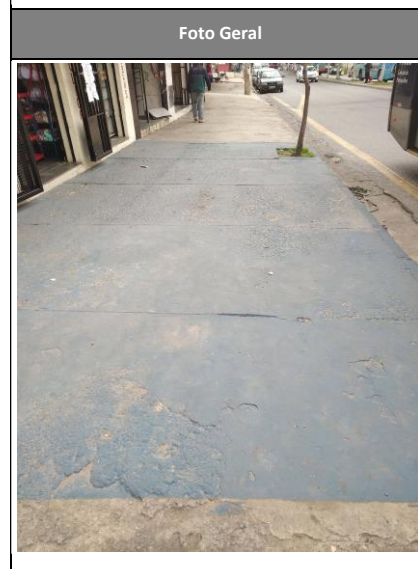
ID	Itens Avaliados	Respostas	Nota
P_1	O Mobiliário urbano está dentro da faixa de serviço de 70 cm ?	Sim	-
P_2	Qual a largura livre do Passeio ?	Acima de 1.50 m	10
P_3	Tipo de revestimento da calçada ?	Concreto	10
P_4	Existência de Buracos ?	Nenhum	10
P_5	Condições Gerais do Piso e meio-fio da calçada ?	Ótimo(a)	10
P_6	Presença de desníveis ?	Nenhum	10
P_7	Tem rebaixamento de calçada para Pedestre ?	Não	10
P_8	Possui piso tátil ao longo da Calçada ?	Não	-
P_9	A calçada Possui Rebaixamento de Veículos correto ?	N.A	0
P_10	Existência de altura livre menor que 2,10 m ?	Não	-
P_11	O Passeio está no padrão da SMPU ?	Não	0
P_12	A testada possui prática de estacionamento sobre o passeio ?	Não	10
P_13	Existe algum dispositivo de Drenagem sobre a calçada ?	Não	0
P_14	Existe PED em frente a testada ?	Não	-
P_15	Existe FTP em frente a testada ?	Não	-
P_16	Classificação geral da calçada pelo pesquisador.	Ótimo(a)	10
