# Lote 4 - Rota: Contorno

**FRATAR**  
ENGENHARIA CONSULTIVA

Diagnóstico da Calçada	Qualidade do Serviço	
Endereço: Av.Contorno, 3434	<b>87</b>	<b>B</b>
Data do Registro: 08/11/2019 18:10:52		
Num. Lote CTM: 10399400420

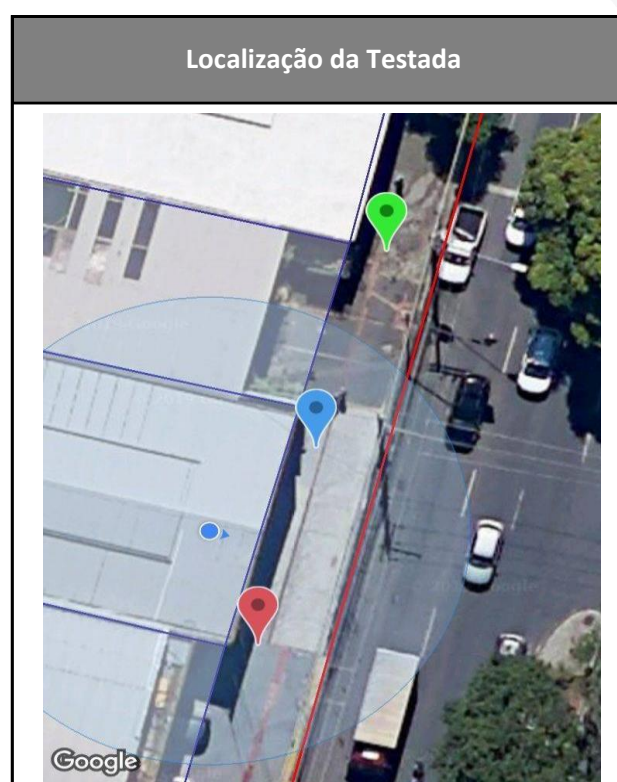
ID	Itens Avaliados	Respostas	Nota
P_1	O Mobiliário urbano está dentro da faixa de serviço de 70 cm ?	Sim	-
P_2	Qual a largura livre do Passeio ?	Acima de 1.50 m	10
P_3	Tipo de revestimento da calçada ?	Concreto	10
P_4	Existência de Buracos ?	Nenhum	10
P_5	Condições Gerais do Piso e meio-fio da calçada ?	Ótimo(a)	10
P_6	Presença de desníveis ?	Leve	7
P_7	Tem rebaixamento de calçada para Pedestre ?	Não	10
P_8	Possui piso tátil ao longo da Calçada ?	Sim	-
P_9	A calçada Possui Rebaixamento de Veículos correto ?	Sim	10
P_10	Existência de altura livre menor que 2,10 m ?	Não	-
P_11	O Passeio está no padrão da SMPU ?	Não	0
P_12	A testada possui prática de estacionamento sobre o passeio ?	Não	10
P_13	Existe algum dispositivo de Drenagem sobre a calçada ?	Não	0
P_14	Existe PED em frente a testada ?	Não	-
P_15	Existe FTP em frente a testada ?	Não	-
P_16	Classificação geral da calçada pelo pesquisador.	Ótimo(a)	10
