Lote 1 - Rota: Padre Pedro Pinto

Diagnóstico da Calçada	Qualidade do Serviço	
Endereço: Rua Padre Pedro Pinto, 382	65	C
Data do Registro: 22/11/2019 11:06:32		
Num. Lote CTM: 190404800115

FRATAR
ENGENHARIA CONSULTIVA

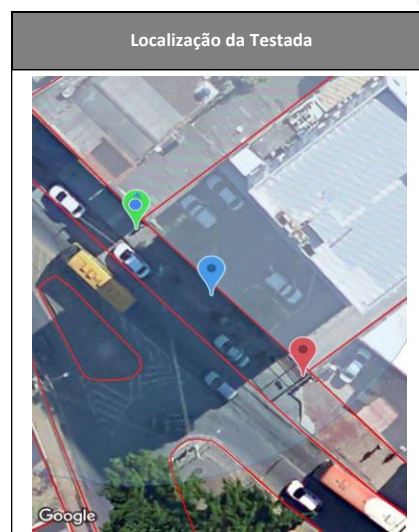
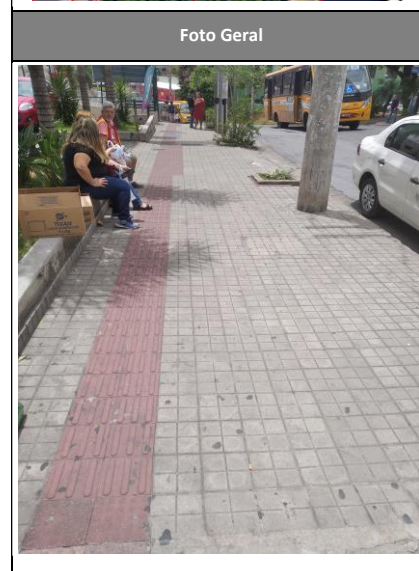
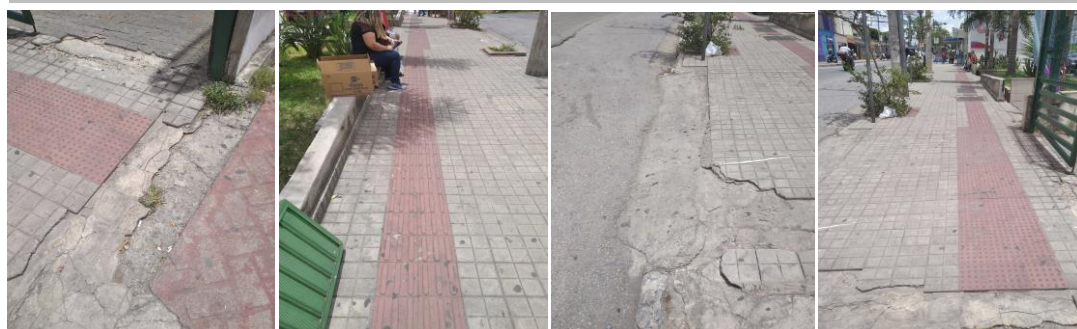
ID	Itens Avaliados	Respostas	Nota
P_1	O Mobiliário urbano está dentro da faixa de serviço de 70 cm ?	Sim	-
P_2	Qual a largura livre do Passeio ?	Acima de 1.50 m	10
P_3	Tipo de revestimento da calçada ?	Ladrilho Hidráulico	10
P_4	Existência de Buracos ?	Poucos	5
P_5	Condições Gerais do Piso e meio-fio da calçada ?	Regular	5
P_6	Presença de desníveis ?	Nenhum	10
P_7	Tem rebaixamento de calçada para Pedestre ?	Não	10
P_8	Possui piso tátil ao longo da Calçada ?	Sim	-
P_9	A calçada Possui Rebaixamento de Veículos correto ?	Não	0
P_10	Existência de altura livre menor que 2,10 m ?	Não	-
P_11	O Passeio está no padrão da SMPU ?	Não	0
P_12	A testada possui prática de estacionamento sobre o passeio ?	Não	10
P_13	Existe algum dispositivo de Drenagem sobre a calçada ?	Não	0
P_14	Existe PED em frente a testada ?	Não	-
P_15	Existe FTP em frente a testada ?	Não	-
P_16	Classificação geral da calçada pelo pesquisador.	Regular	5
