Diagnóstico da Calçada	Qualidade do Serviço	
Endereço: Av. Afonso Pena, 2951	83	B
Data do Registro: 01/11/2019 11:36:42		
Num. Lote CTM: 10078100045

Diagnóstico da Calçada	Qualidade do Serviço		Complemento do Diagnóstico
Endereço: Av. Afonso Pena, 2951 Data do Registro: 01/11/2019 11:36:42 Num. Lote CTM: 10078100045	83	B

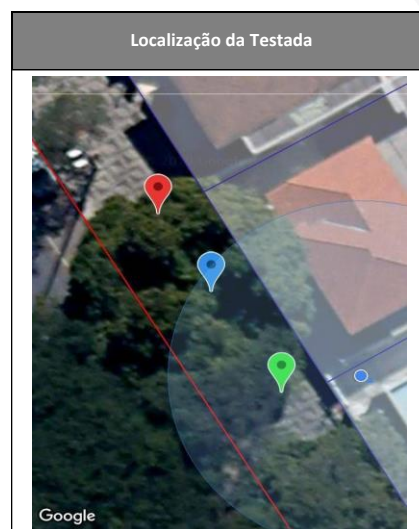
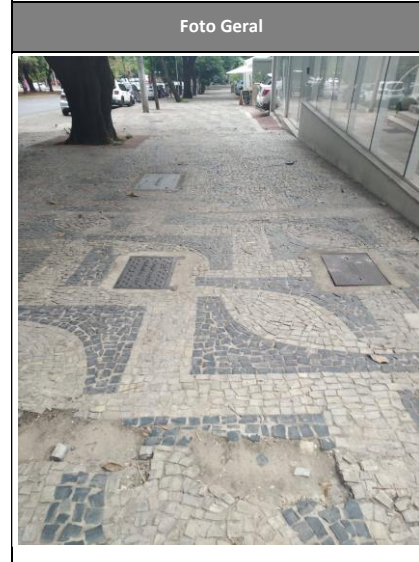
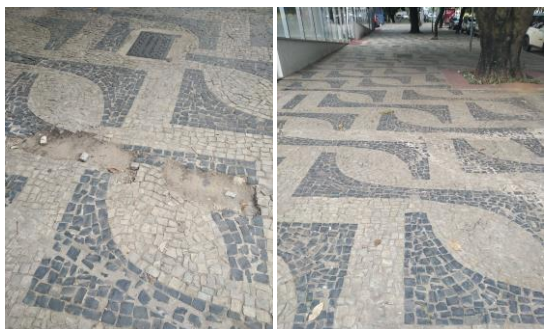
ID	Itens Avaliados	Respostas	Nota
P_1	O Mobiliário urbano está dentro da faixa de serviço de 70 cm ?	Sim	-
P_2	Qual a largura livre do Passeio ?	Acima de 1.50 m	10
P_3	Tipo de revestimento da calçada ?	Pedra Portuguesa	8
P_4	Existência de Buracos ?	Poucos	5
P_5	Condições Gerais do Piso e meio-fio da calçada ?	Ótimo(a)	10
P_6	Presença de desníveis ?	Nenhum	10
P_7	Tem rebaixamento de calçada para Pedestre ?	Não	10
P_8	Possui piso tátil ao longo da Calçada ?	Não	-
P_9	A calçada Possui Rebaixamento de Veículos correto ?	Sim	10
P_10	Existência de altura livre menor que 2,10 m ?	Não	-
P_11	O Passeio está no padrão da SMPU ?	Não	0
P_12	A testada possui prática de estacionamento sobre o passeio ?	Não	10
P_13	Existe algum dispositivo de Drenagem sobre a calçada ?	Não	0
P_14	Existe PED em frente a testada ?	Não	-
P_15	Existe FTP em frente a testada ?	Não	-
P_16	Classificação geral da calçada pelo pesquisador.	Ótimo(a)	10
