Diagnóstico da Calçada	Qualidade do Serviço	
Endereço: Rua Curitiba, s/nº	<b>73</b>	<b>B</b>
Data do Registro: 12/11/2019 13:08:37		
#N/D

Diagnóstico da Calçada	Qualidade do Serviço		Complemento do Diagnóstico
Endereço: Rua Curitiba, s/nº Data do Registro: 12/11/2019 13:08:37 #N/D	73	B

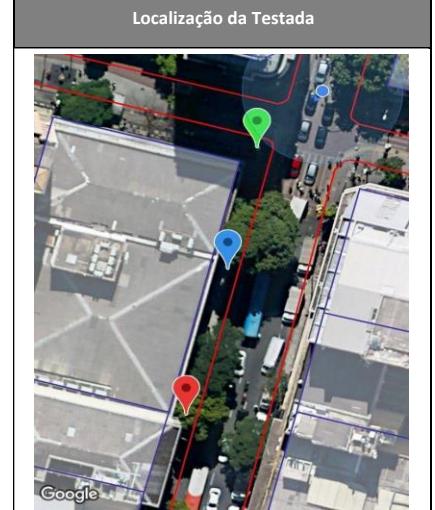
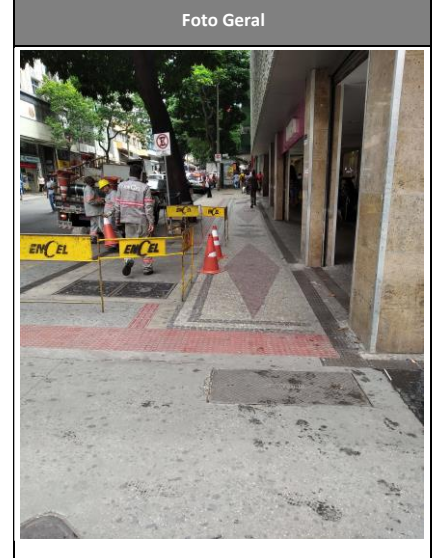
ID	Itens Avaliados	Respostas	Nota
P_1	O Mobiliário urbano está dentro da faixa de serviço de 70 cm ?	Sim	-
P_2	Qual a largura livre do Passeio ?	Acima de 1.50 m	10
P_3	Tipo de revestimento da calçada ?	Pedra Portuguesa	8
P_4	Existência de Buracos ?	Poucos	5
P_5	Condições Gerais do Piso e meio-fio da calçada ?	Ótimo(a)	10
P_6	Presença de desníveis ?	Nenhum	10
P_7	Tem rebaixamento de calçada para Pedestre ?	Não	10
P_8	Possui piso tátil ao longo da Calçada ?	Sim	-
P_9	A calçada Possui Rebaixamento de Veículos correto ?	N.A	0
P_10	Existência de altura livre menor que 2,10 m ?	Não	-
P_11	O Passeio está no padrão da SMPU ?	Não	0
P_12	A testada possui prática de estacionamento sobre o passeio ?	Não	10
P_13	Existe algum dispositivo de Drenagem sobre a calçada ?	Sim	0
P_14	Existe PED em frente a testada ?	Não	-
P_15	Existe FTP em frente a testada ?	Sim	-
P_16	Classificação geral da calçada pelo pesquisador.	Ótimo(a)	10
