# Lote 4 - Rota: Contorno

**FRATAR**  
ENGENHARIA CONSULTIVA

Diagnóstico da Calçada	Qualidade do Serviço	
Endereço: Av.Contorno, 4808	<b>86</b>	<b>B</b>
Data do Registro: 02/11/2019 17:55:01		
Num. Lote CTM: 10135200445

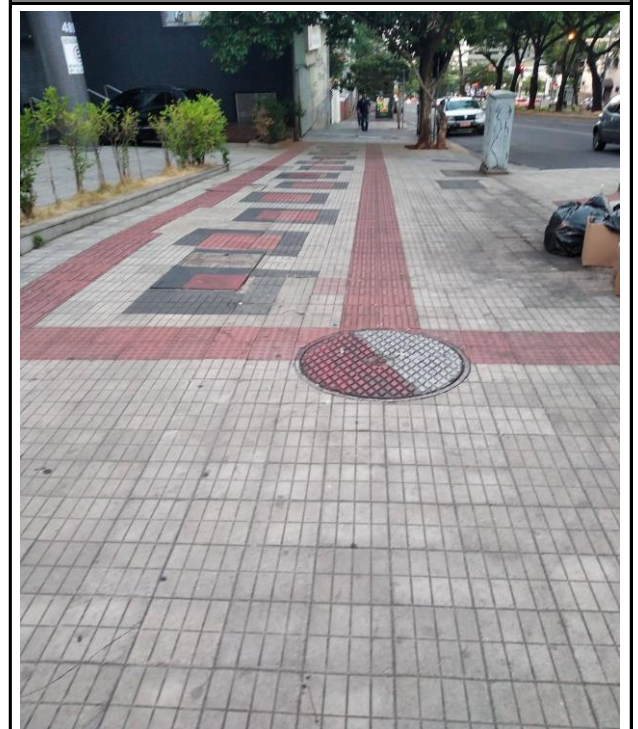
## Foto Geral

ID	Itens Avaliados	Respostas	Nota
P_1	O Mobiliário urbano está dentro da faixa de serviço de 70 cm ?	Sim	-
P_2	Qual a largura livre do Passeio ?	Acima de 1.50 m	10
P_3	Tipo de revestimento da calçada ?	Pedra Portuguesa	8
P_4	Existencia de Buracos ?	Nenhum	10
P_5	Condições Gerais do Piso e meio-fio da calçada ?	Ótimo(a)	10
P_6	Presença de desniveis ?	Nenhum	10
P_7	Tem rebaixamento de calçada para Pedestre ?	Sim	8
P_8	Possui piso tátil ao longo da Calçada ?	Sim	-
P_9	A calçada Possui Rebaixamento de Veiculos correto ?	Sim	10
P_10	Existencia de altura livre menor que 2,10 m ?	Não	-
P_11	O Passeio está no padrao da SMPU ?	Não	0
P_12	A testada possui prática de estacionamento sobre o passeio ?	Não	10
P_13	Existe algum dispositivo de Drenagem sobre a calçada ?	Não	0
P_14	Existe PED em frente a testada ?	Não	-
P_15	Existe FTP em frente a testada ?	Sim	-
P_16	Classificação geral da calçada pelo pesquisador.	Ótimo(a)	10

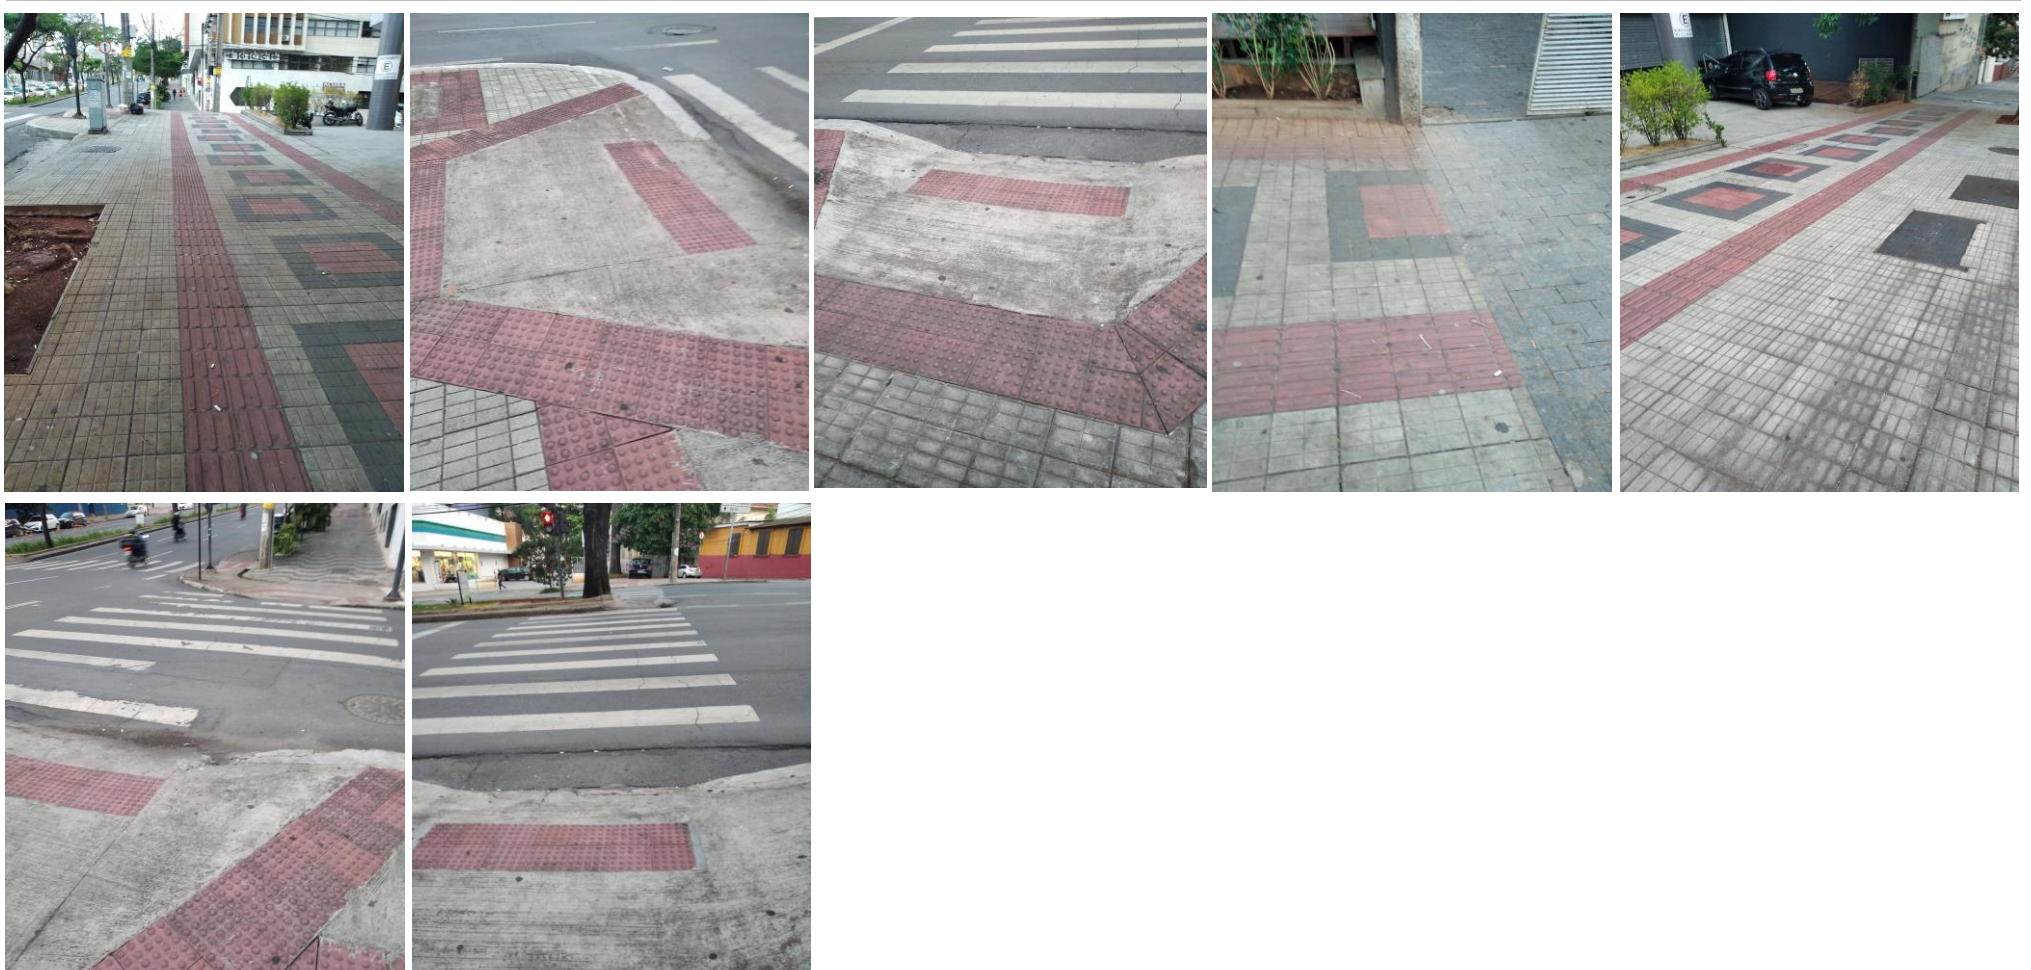
## Fotos Complementares - Detalhes do Passeio

ID	Itens Avaliados	Respostas	Nota
P_7_1	Qual tipo do Rebaixo ?	Rebaixo Tipo 1 (trapézio)	0
P_7_1_1	Se for do Tipo 1, Passeio possui largura livre de 1,2 m ?	Sim	0
P_7_1_2	Se for do Tipo 1, O rebaixo tem abas conforme a norma ?	Não	0
P_7_2	A rampa do rebaixo tem Inclinação da norma (8,33%) ?	Sim	0
P_7_3	O rebaixo possui piso tátil ?	Tem só piso de alerta	0
P_7_3_1	O piso tátil de alerta e direcional do rebaixo está conforme a norma ?	Sim	0
P_8_1	O piso tátil está no eixo da faixa livre ?	Sim	0
P_8_2	Se tem uma leve mudança de direção está conforme a norma ?	Não	0
P_8_3	Se tem mudança de direção de 90º ou maior está conforme a norma ?	0	0
P_8_4	Se tem mudança de direção de três faixas direcionais está conforme a norma ?	0	0
P_8_5	Se tem mudança de direção de quatro faixas direcionais está conforme a norma?	0	0
P_8_6	Tem piso tátil em pontos de ônibus conforme a norma?	N.A	0
P_8_7	O piso tátil tem conexão com os lotes vizinhos?	Sim	0

P_8_8	O piso tátil está em boas condições aparentes?	Sim	0
P_8_9	O piso tátil apresenta desenho com bom senso?	Sim	0
P_13_1	Dispositivo de Drenagem está devidamente instalado e bem conservado?	0	0
P_13_2	Dispositivo de Drenagem oferece risco para caminhamento seguro de pedestre?	0	0
