# Lote 4 - Rota: Contorno

Diagnóstico da Calçada	Qualidade do Serviço	
Endereço: Av.Contorno, 10090	<b>88</b>	<b>B</b>
Data do Registro: 29/10/2019 13:46:09		
Num. Lote CTM: 10371000175

**FRATAR**  
ENGENHARIA CONSULTIVA

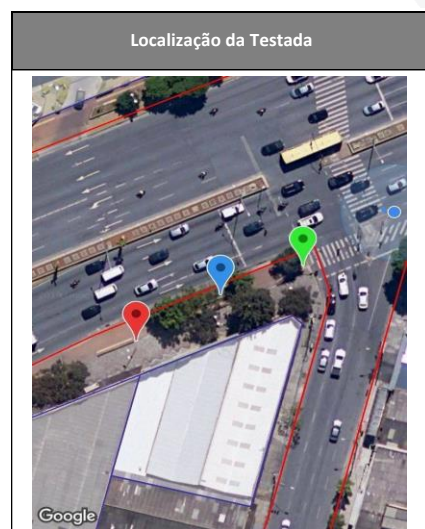
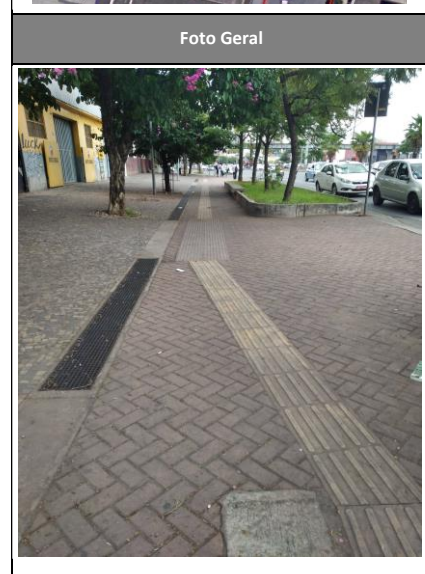
ID	Itens Avaliados	Respostas	Nota
P_1	O Mobiliário urbano está dentro da faixa de serviço de 70 cm ?	Sim	-
P_2	Qual a largura livre do Passeio ?	Acima de 1.50 m	10
P_3	Tipo de revestimento da calçada ?	Bloco Intertravado de Concreto	10
P_4	Existência de Buracos ?	Nenhum	10
P_5	Condições Gerais do Piso e meio-fio da calçada ?	Ótimo(a)	10
P_6	Presença de desníveis ?	Nenhum	10
P_7	Tem rebaixamento de calçada para Pedestre ?	Sim	8
P_8	Possui piso tátil ao longo da Calçada ?	Sim	-
P_9	A calçada Possui Rebaixamento de Veículos correto ?	Sim	10
P_10	Existência de altura livre menor que 2,10 m ?	Não	-
P_11	O Passeio está no padrão da SMPU ?	Não	0
P_12	A testada possui prática de estacionamento sobre o passeio ?	Não	10
P_13	Existe algum dispositivo de Drenagem sobre a calçada ?	Sim	0
P_14	Existe PED em frente a testada ?	Não	-
P_15	Existe FTP em frente a testada ?	Não	-
P_16	Classificação geral da calçada pelo pesquisador.	Ótimo(a)	10

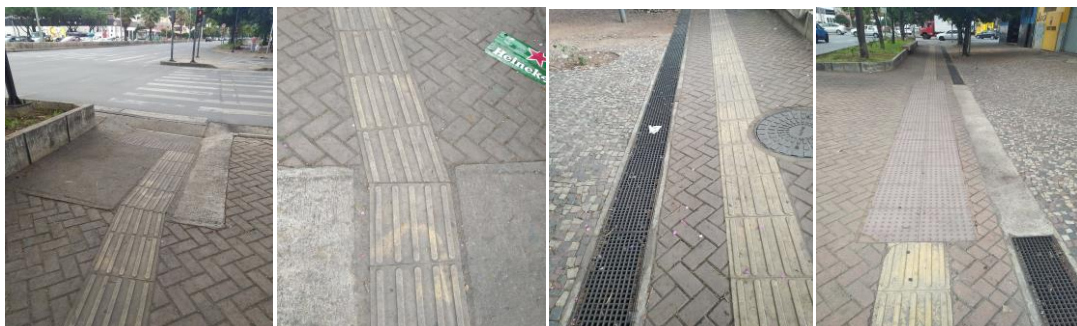
## Fotos Complementares - Detalhes do Passeio

ID	Itens Avaliados	Respostas	Nota
P_7_1	Qual tipo do Rebaixo ?	Rebaixo Tipo 1 (trapézio)	0
P_7_1_1	Se for do Tipo 1, Passeio possui largura livre de 1,2 m ?	Sim	0
P_7_1_2	Se for do Tipo 1, O rebaixo tem abas conforme a norma ?	Não	0
P_7_2	A rampa do rebaixo tem Inclinação da norma (8,33%) ?	Sim	0
P_7_3	O rebaixo possui piso tátil ?	Tem piso de alerta e direcional	0
P_7_3_1	O piso tátil de alerta e direcional do rebaixo está conforme a norma ?	Não	0
P_8_1	O piso tátil está no eixo da faixa livre ?	Sim	0
P_8_2	Se tem uma leve mudança de direção está conforme a norma ?	Sim	0
P_8_3	Se tem mudança de direção de 90º ou maior está conforme a norma ?	N.A	0
P_8_4	Se tem mudança de direção de três faixas direcionais está conforme a norma ?	Não	0
P_8_5	Se tem mudança de direção de quatro faixas direcionais está conforme a norma?	N.A	0
P_8_6	Tem piso tátil em pontos de ônibus conforme a norma?	N.A	0
P_8_7	O piso tátil tem conexão com os lotes vizinhos?	Sim	0

P_8_8	O piso tátil está em boas condições aparentes?	Sim	0
P_8_9	O piso tátil apresenta desenho com bom senso?	Sim	0
P_13_1	Dispositivo de Drenagem está devidamente instalado e bem conservado?	Sim	0
P_13_2	Dispositivo de Drenagem oferece risco para caminamento seguro de pedestre?	Não	0
