Diagnóstico da Calçada	Qualidade do Serviço	
Endereço: Av. Andradas, 471	88	B
Data do Registro: 11/11/2019 11:10:43		
Num. Lote CTM: 10460000130

Diagnóstico da Calçada	Qualidade do Serviço		Complemento do Diagnóstico
Endereço: Av. Andradas, 471 Data do Registro: 11/11/2019 11:10:43 Num. Lote CTM: 10460000130	88	B

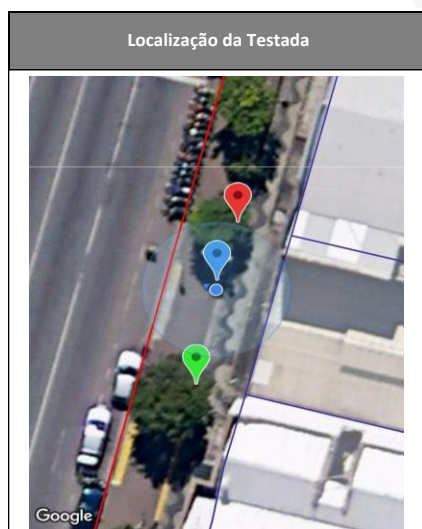
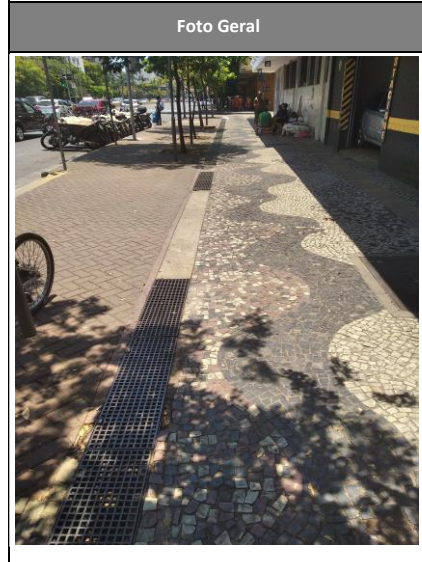
ID	Itens Avaliados	Respostas	Nota
P_1	O Mobiliário urbano está dentro da faixa de serviço de 70 cm ?	Sim	-
P_2	Qual a largura livre do Passeio ?	Acima de 1.50 m	10
P_3	Tipo de revestimento da calçada ?	Pedra Portuguesa	8
P_4	Existência de Buracos ?	Nenhum	10
P_5	Condições Gerais do Piso e meio-fio da calçada ?	Ótimo(a)	10
P_6	Presença de desníveis ?	Nenhum	10
P_7	Tem rebaixamento de calçada para Pedestre ?	Não	10
P_8	Possui piso tátil ao longo da Calçada ?	Sim	-
P_9	A calçada Possui Rebaixamento de Veículos correto ?	Sim	10
P_10	Existência de altura livre menor que 2,10 m ?	Não	-
P_11	O Passeio está no padrão da SMPU ?	Não	0
P_12	A testada possui prática de estacionamento sobre o passeio ?	Não	10
P_13	Existe algum dispositivo de Drenagem sobre a calçada ?	Sim	0
P_14	Existe PED em frente a testada ?	Não	-
P_15	Existe FTP em frente a testada ?	Não	-
P_16	Classificação geral da calçada pelo pesquisador.	Ótimo(a)	10
