Lote 1 - Rota: Padre Pedro Pinto

Diagnóstico da Calçada	Qualidade do Serviço	
Endereço: Rua Padre Pedro Pinto, 6080	70	C
Data do Registro: 13/11/2019 12:11:59		
Num. Lote CTM: 190525500235

Diagnóstico da Calçada	Qualidade do Serviço		Complemento do Diagnóstico
Endereço: Rua Padre Pedro Pinto, 6080 Data do Registro: 13/11/2019 12:11:59 Num. Lote CTM: 190525500235	70	C

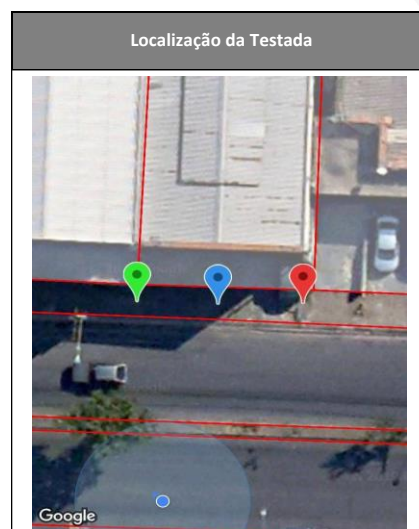
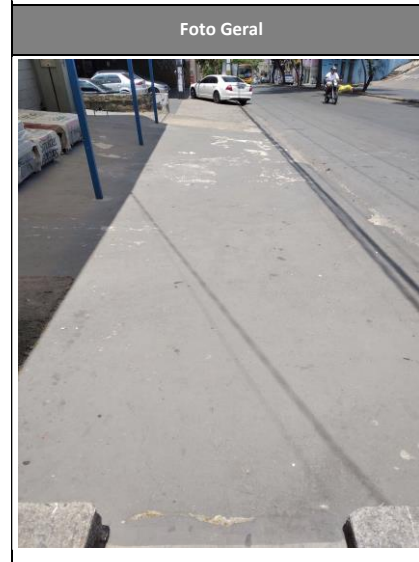
ID	Itens Avaliados	Respostas	Nota
P_1	O Mobiliario urbano está dentro da faixa de serviço de 70 cm ?	Sim	-
P_2	Qual a largura livre do Passeio ?	Acima de 1.50 m	10
P_3	Tipo de revestimento da caçada ?	Concreto	10
P_4	Existencia de Buracos ?	Nenhum	10
P_5	Condições Gerais do Piso e meio-fio da calçada ?	Ótimo(a)	10
P_6	Presença de desniveis ?	Severo	0
P_7	Tem rebaixamento de calçada para Pedestre ?	Não	10
P_8	Possui piso tátil ao longo da Calçada ?	Não	-
P_9	A calçada Possui Rebaixamento de Veiculos correto ?	Não	0
P_10	Existencia de altura livre menor que 2,10 m ?	Não	-
P_11	O Passeio está no padrao da SMPU ?	Não	0
P_12	A testada possui prática de estacionamento sobre o passeio ?	Não	10
P_13	Existe algum dispositivo de Drenagem sobre a calçada ?	Não	0
P_14	Existe PED em frente a testada ?	Não	-
P_15	Existe FTP em frente a testada ?	Não	-
P_16	Classificação geral da calçada pelo pesquisador.	Ótimo(a)	10
